# **BMW 3-serie - Uitvallen van kentekenverlichting | HELLA**

**3-serie (E46)**

**Alle touring modellen**

Uitvallen van kentekenverlichting

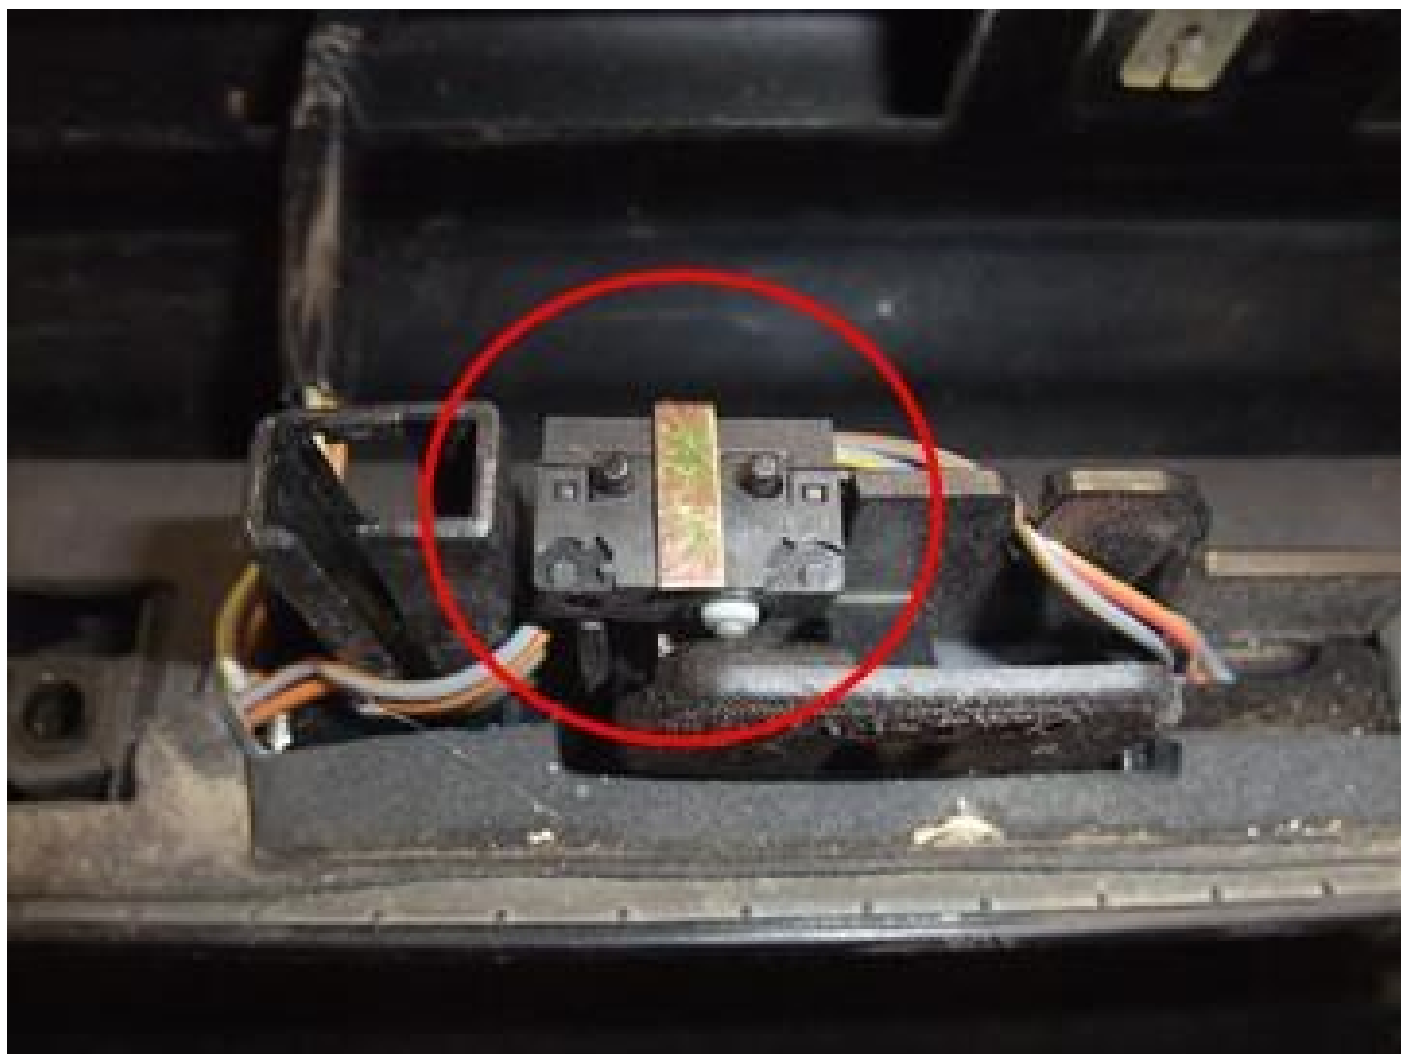
Wordt de bovenstaande storing door de klant gemeld, is niet altijd het lampje hiervan de oorzaak. Door veel vocht in de verlichtingsarmaturen ontstaat contactcorrosie (zie afb. 1). Door capillaire werking in de kabels kan daarna water indringen in de contactschakelaar. Hierdoor ontstaat doorgaans corrosie in de schakelaar, waardoor een slecht contact ontstaat. Zo nu en dan kan het voorkomen dat de achterklep zichzelf vergrendelt, resp ontgrendelt. In dat geval als volgt te werk gaan:

- kentekenverlichtingseenheid uitbouwen. Hiervoor de Torx-schoeven losdraaien (zie afb. 2). Aan beide zijanten is de eenheid nog in de carrosserie vastgeklemd. Met een kunststofhefboom de eenheid voorzichtig uit de carrosserie "wrikken".
- Contacten van de kentekenverlichting reinigen. Bij te grote beschadiging moet de kentekenhouder worden vervangen.
- Bij zo nu en dan ontgrendelen, resp. vergrendelen van de achterklep, de contactschakelaar controleren en evt. vervangen (zie afb. 3).
- Uitgebouwde onderdelen weer in omgekeerde volgorde inbouwen. Verlichtingsinstallatie en schakelaar op werking controleren.
