# Műszaki információk

## Műanyag lencsék fényszórókhhoz

### Műanyag lencsék felújítása

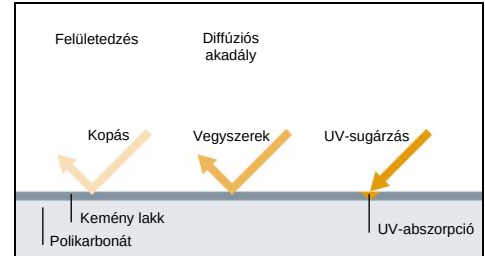
A főfényoszórók műanyag lencsái többszintű, folyamatképes, felügyelt eljárás keretében készülnek. Magas mechanikus és termikus követelményeknek kell megfelelniük. Az átlátszó és ütésálló „polikarbonát (PC)” műanyagot nemesítési folyamat keretében karcálló keménylakk réteggel vonják be, amely leginkább a sárgító hatású UV-sugárzás és más környezeti hatások ellen nyújt védelmet.
