## BMW 2-serie - Summende støj når klimaanlægget er slukket

### Summende støj fra motorrummet

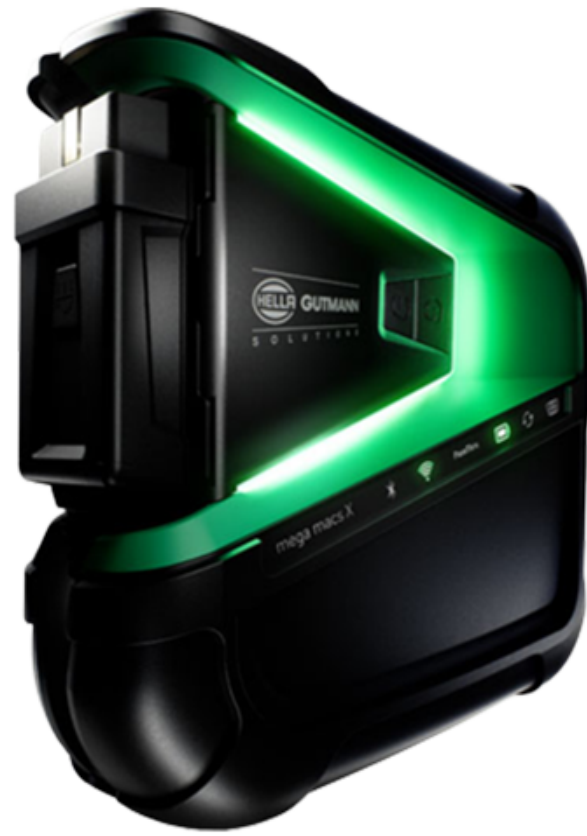
I ovennævnte modeller kan der høres summende lyde fra motorrummet, når klimaanlægget er slukket. De opstår især, når motoren kører i tomgang. Det kan skyldes en for lav / fejlbehæftet spændingsforsyning til kompressoren eller en intern defekt i kompressoren. For at afhjælpe situationen eller finde årsagen anbefales det at kontrollere ledningerne på kompressoren for korrosion, indtrængen af fugt, løse forbindelser, korrekt fastgørelse og skader. Derudover skal fejlhukommelsen udlæses, og måleværdiblokkene kontrolleres ved hjælp af en diagnoseenhed (f.eks. Hella Gutmann mega macs X). Hvis der ikke findes fejl på dette område, kan man gå ud fra, at det er selve kompressoren, der er årsag til støjen. I sidste ende er den eneste løsning at udskifte kompressoren.
