Volvo - Wartungsposition Scheibenwischer

Datenblatt	
Hersteller	Volvo
Fahrzeugmodell	XC 40
Motor	B4 2,0 16V
Motorcode	B 420 T6
Baujahr	Ab 2019
Symptom	Wartungsposition Scheibenwischer
Hella parts to replace	9XW 358 164-081

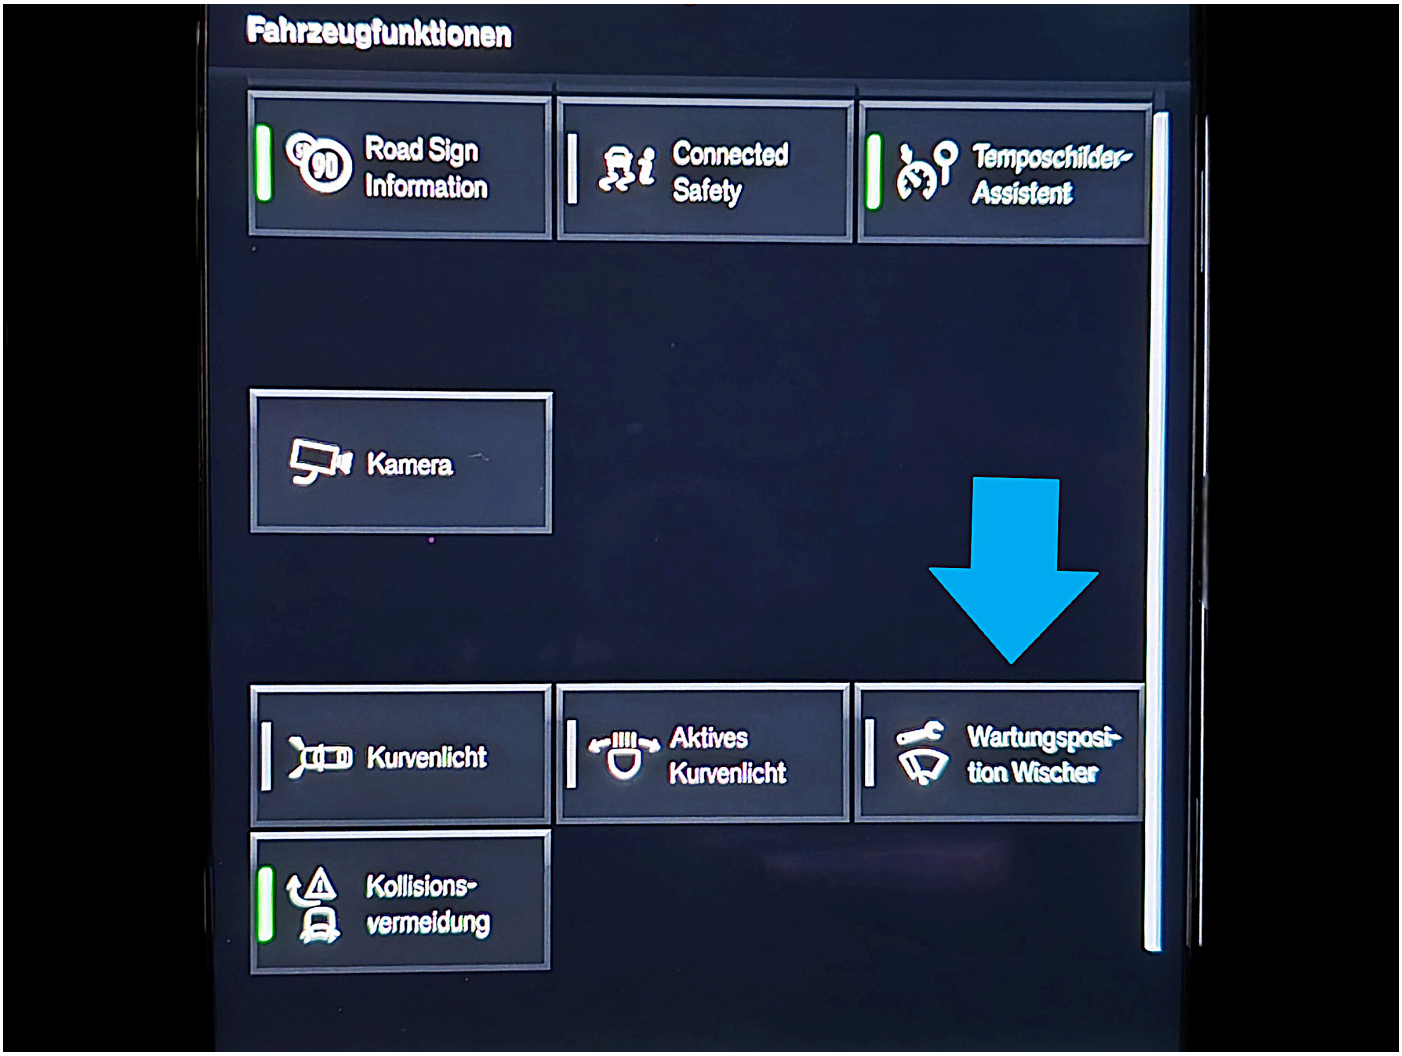
Wartungsposition Scheibenwischerarm aktivieren

Die Scheibenwischerarme fahren in Wartungsposition und können nun umgeklappt werden. Anschließend die Scheibenwischblätter nach Fahrzeugherstellervorgabe austauschen.

Nach dem Wechsel der Scheibenwischer die Anwendung „Wartungsposition Wischer“ erneut betätigen um die

Scheibenwischer wieder in die Ausgangsstellung zurückzustellen.
