# Comprobar el alabeo lateral del disco de freno | HELLA

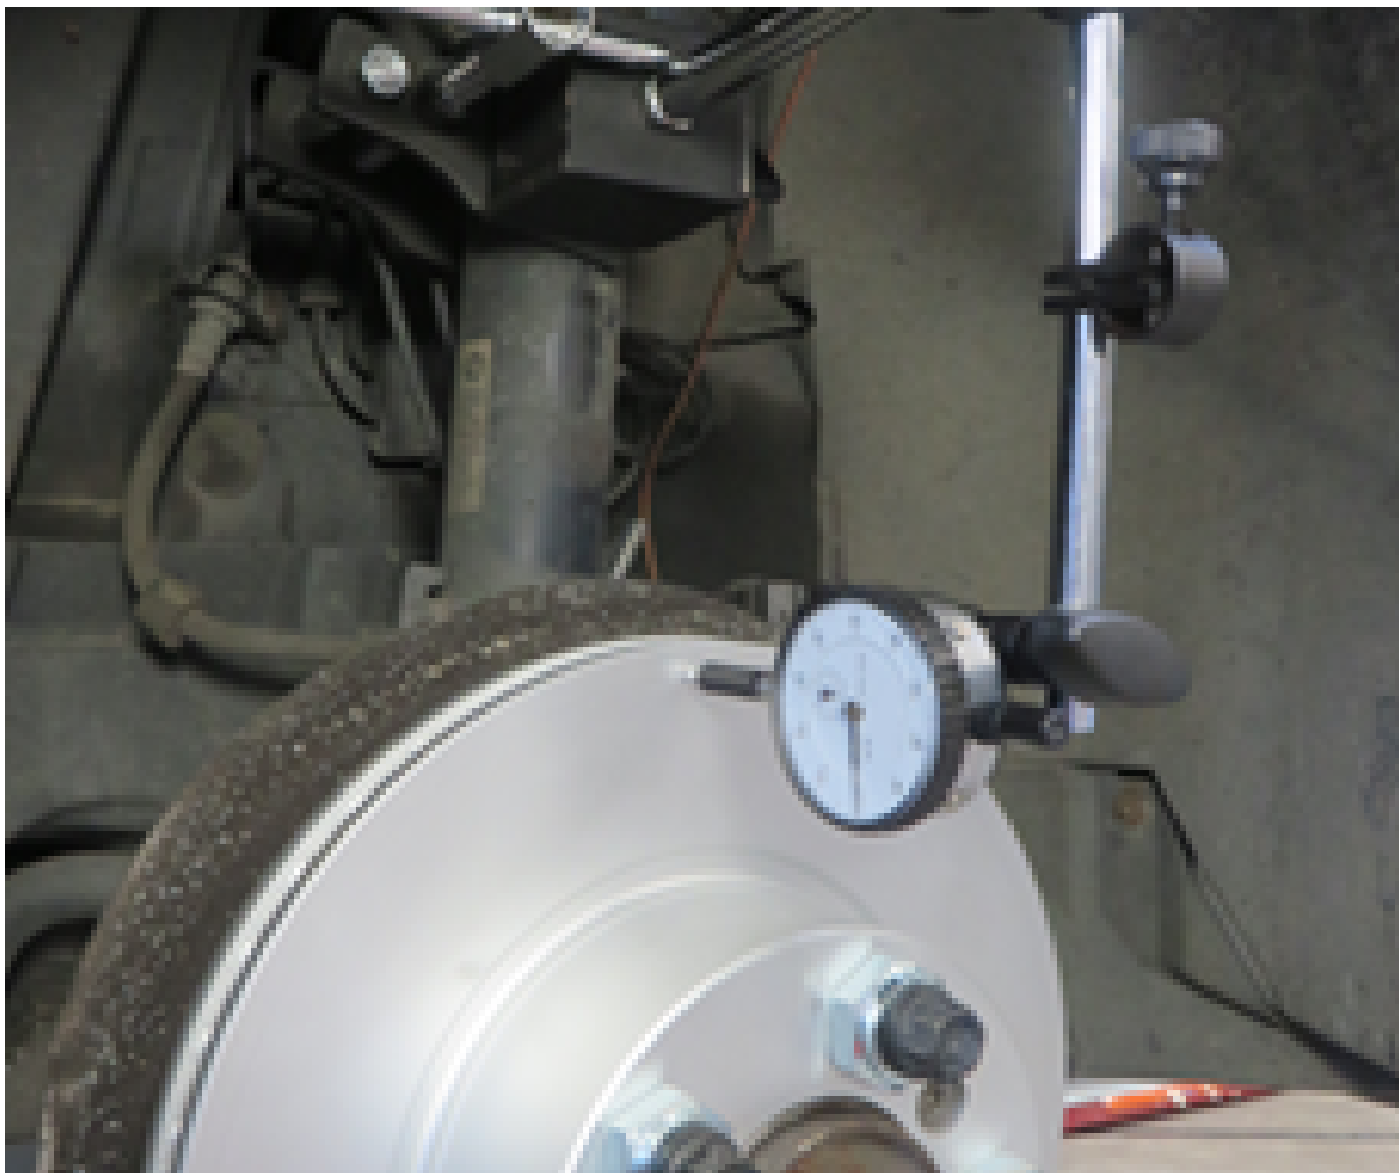
Valor indicativo: Máx. alabeo lateral permitido 0,07 mm

Se recomienda proceder de la siguiente manera:

¡Las desviaciones, medidas teniendo en cuenta varios giros de las ruedas, no deberían superar los correspondientes rangos de tolerancia!

Para evitar a tiempo el problema de que en la conducción se produzcan fricciones al frenar, deberá comprobarse la planeidad del nuevo disco de freno con un reloj contador apropiado. La comprobación del alabeo lateral debe realizarse con el disco de freno montado. Para esta tarea son determinantes los datos específicos del fabricante del vehículo.

**Esta comprobación solamente es significativa en discos de freno nuevos o prácticamente nuevos. Si se dan desviaciones, deberá tenerse en cuenta el estado del cubo de la rueda y de los cojinetes como posible origen del fallo.**
