VW Golf VII - Le moteur ne peut pas être coupé

Fiche technique	
Constructeur	VW
Modèle de véhicule	Golf 7
Moteur	Tous modèles
Année de fabrication	2012 - 2017
Symptôme	Le moteur ne peut pas être coupé

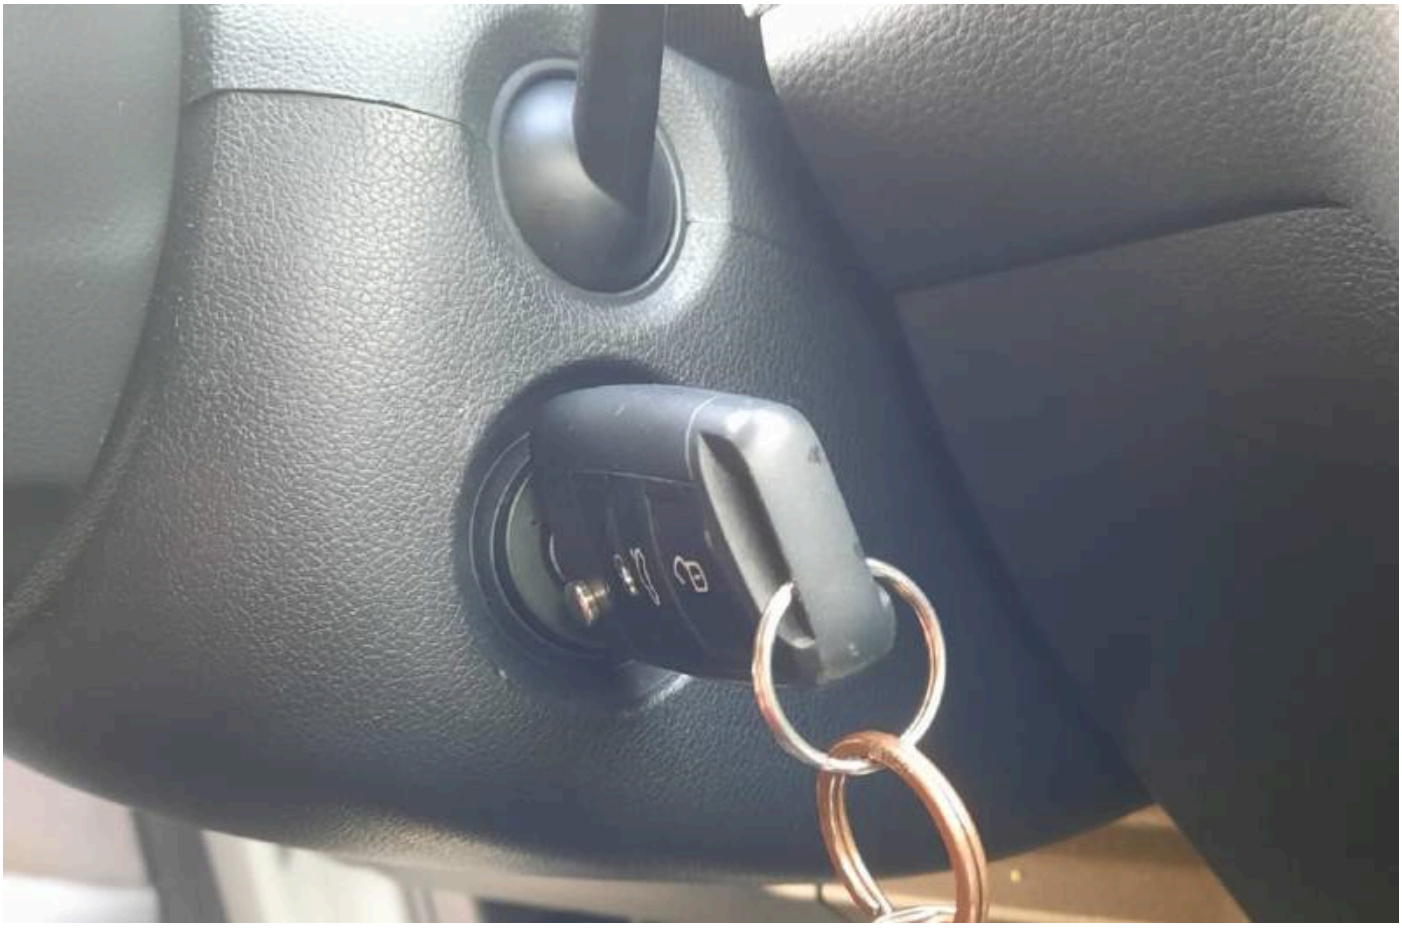
Sur les véhicules susmentionnés, il peut arriver que le moteur continue à tourner alors que le contacteur d'allumage est en position "arrêt".

Seul le retrait de la clé de contact permet de couper le moteur. Les codes suivants peuvent être enregistrés dans la mémoire des défauts du calculateur multifonction en cas de court-circuit ou de défaut de mise à la masse : B12E612 / B12E512 / B11A511.

Un contacteur d’allumage défectueux peut être en cause.shy /> Pour y remédier, il convient de remplacer le contacteur d’allumage par une version modifiée (5Q0905849) .
