Volkswagen Transporter T6 – Funzionamento al minimo irregolare/il motore si spegne

Scheda tecnica	
Costruttore	Volkswagen
Modello	Transporter T6
Motore	CXFA/CXHA/CXGA/CXGB/CXGC/CXHB
Anno di costruzione	2015 – 2019
Problema	Funzionamento al minimo irregolare/il motore si spegne

Funzionamento del motore irregolare nella fase di riscaldamento/il motore si spegne dopo l'avviamento a freddo

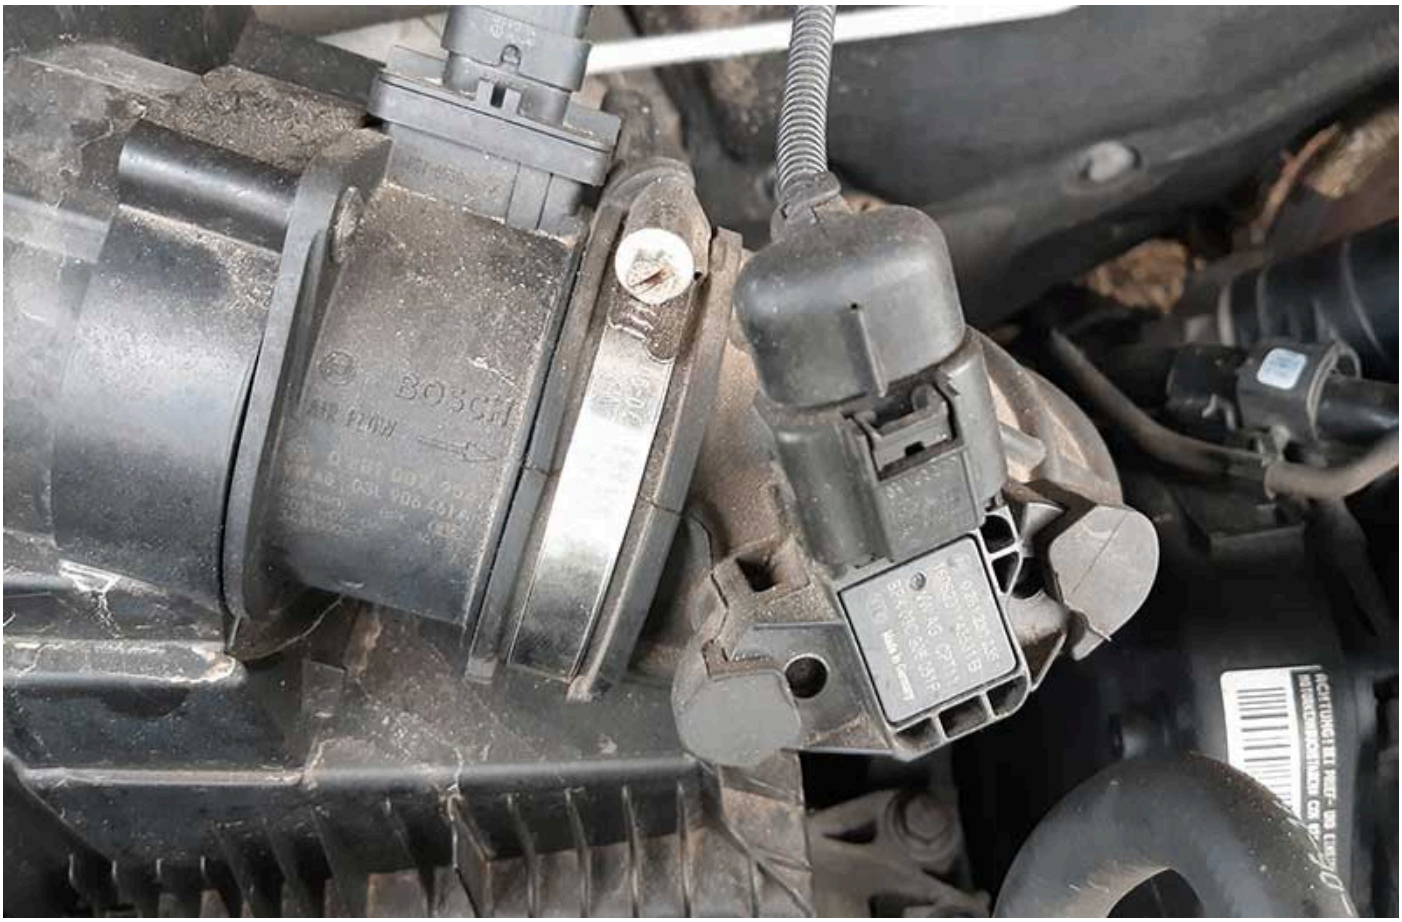
Prestare particolare attenzione al collegamento tra il debimetro e il filtro dell'aria. È possibile che l'anello di tenuta sia danneggiato o montato in modo errato.

In alcuni casi, l'anello di tenuta può mancare del tutto. È stato dimenticato durante i precedenti lavori di manutenzione o riparazione.

Per rimediare, scollegare il collegamento e verificare che l'anello di tenuta sia montato correttamente. Potrebbe essere necessario sostituirlo.
