## BMW Série 2 Active Tourer — Ruído de zumbido com o ar condicionado desligado

### Ruídos de zumbido provenientes do compartimento do motor

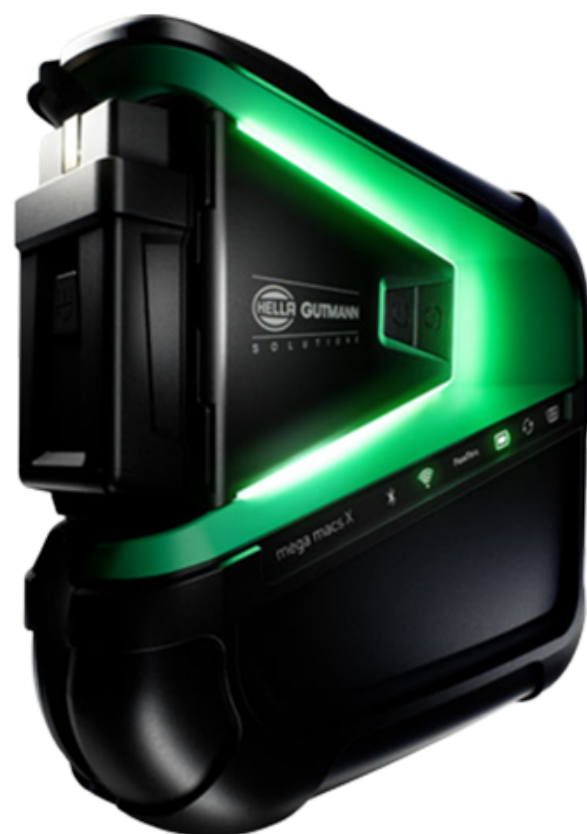
Para resolver o problema, isto é, para identificar a origem do ruído, deve-se controlar a cablagem no compressor relativamente a sinais de corrosão, infiltrações de humidade, conexões soltas, fixação correta e eventuais danos.

Além disso, deve proceder-se à leitura da memória de erros e analisar os blocos dos valores de medição com um [aparelho de diagnóstico](#) (p. ex. [Hella Gutmann mega macs X](#)). Se não forem detetados quaisquer problemas durante os controlos supracitados, deve partir-se do princípio que o compressor é responsável pelo ruído. Neste caso, o problema apenas pode ser resolvido com a substituição do compressor.
