BMW X3 F25 - DSC-waarschuwingslampje sporadisch actief

Gegevensblad	
Fabrikant	BMW
Voertuigmodel	X3 F25
Motor	elke
Bouwjaar	tot 08,2016
Symptoom	DSC-waarschuwingslampje sporadisch actief. Uitval van verschillende systemen mogelijk

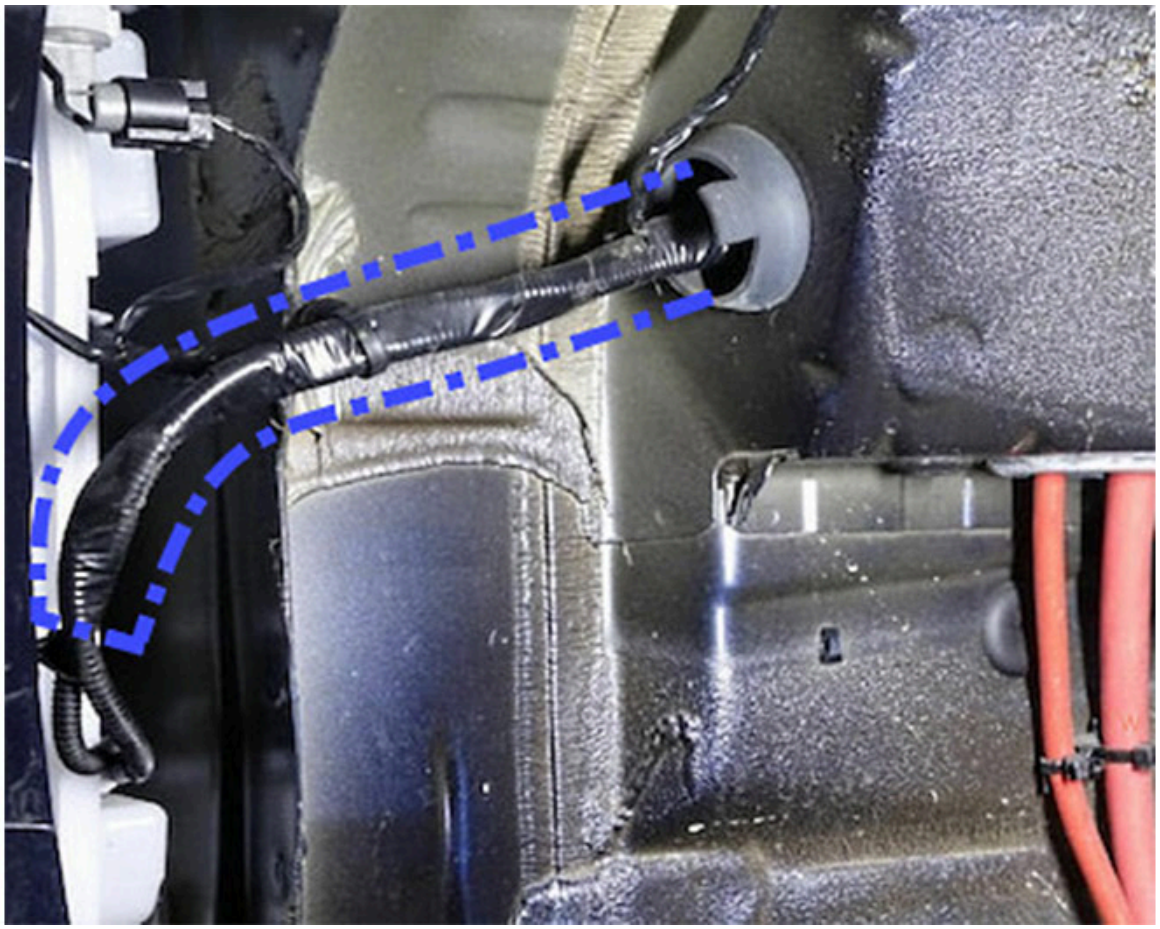
Het DSC-waarschuwingslampje kan sporadisch gaan branden bij de bovengenoemde voertuigseries. Daarnaast kunnen er verschillende Check Control-meldingen worden weergegeven in de instrumentengroep. Als tijdens de diagnose geen duidelijke fouten worden gedetecteerd in de periferie van de betrokken systemen, moet er speciale aandacht worden besteed aan de kabelboom in de wielkast rechtsvoor.

De ruitensproeiervloeistof die van de voorruit afstroomt, kan de ommanteling van de individuele leidingen doen uitzetten. Water in de kabelboom kan leiden tot corrosie en een verhoogde contactweerstand. Verwijder voor verdere tests de wielkastbekleding rechtsvoor. Controleer de kabelboom in dit gebied op uitgezette kabelisolatie, corrosie op de kabels en stekkerverbindingen.

Als hier een defect wordt ontdekt, moet de kabelboom worden vervangen. Om verdere schade te voorkomen, biedt de autofabrikant een speciale waterafvoerbak aan. Onderdeelnummer: 6112 6825706
