## **Ford Galaxy 2,3 I con luz de xenón fabricados a partir de 2000**

### **Sustitución de la lámpara**

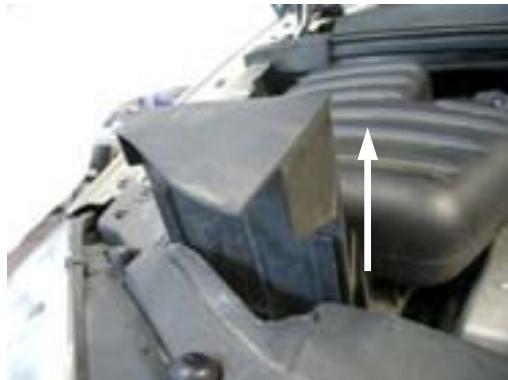
Fig. 1

- Desconectar el encendido.
- Extraer la tapa en el faro izquierdo (símbolo de la lámpara) tirando hacia arriba desde el soporte (véase fig. 1).
- Aflojar los tornillos de fijación del faro (véanse fig. 2 y 3). Sólo puede accederse al tornillo de la fig. 3 con un destornillador largo o con una prolongación de carraca.

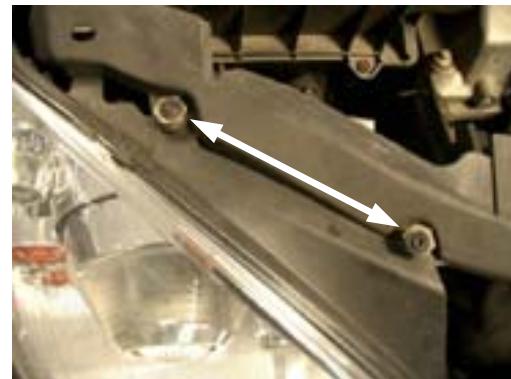
Fig. 4

- Desmontar los tornillos de fijación (véase fig. 4).
- Desmontar la parrilla de plástico (véase fig. 5).
- Desconectar el conector central del faro (véase fig. 6).

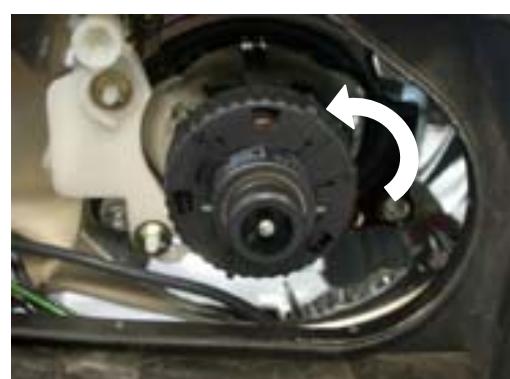
Fig. 10

- Desmontar la atornilladura de la lámpara de xenón y sustituir la lámpara (véase fig. 10).
- La luz de posición, el intermitente y la luz de carretera pueden sustituirse sin problemas.
