VW Golf 3

Sustitución de lámparas / iluminación de la matrícula

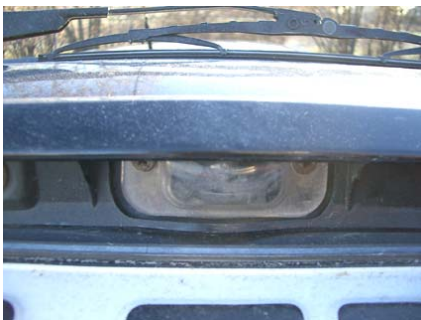
Figura 1

En los vehículos que utilizan como fuente luminosa lámparas con zócalo de cristal, siempre resulta difícil sustituir las. Las lámparas se encuentran tan bien asentadas en el zócalo que no es posible extraerlas con los dedos (incluso es posible que no se llegue ni a tocarlas debido a la posición de montaje). Al utilizar “medios auxiliares” (tenazas de puntas, etc.), la lámpara se rompe en la mayoría de los casos. Puesto que también existe otra forma de hacerlo, le mostramos cómo, tomando como ejemplo la luz de matrícula de un Golf 3 (figura 1):

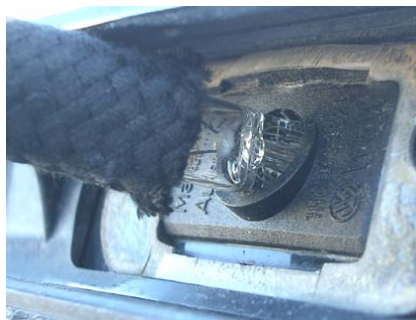
Figura 2

- Retirar los tornillos de la luz de la matrícula.
- Extraer la tapa de la lámpara.
- Colocar un tubo flexible de combustible con un diámetro interior de 9 mm por encima de la lámpara hasta la mitad (figura 2).
- Extraer la lámpara.
- Colocar una lámpara nueva del mismo tipo (nº de art. Hella 8GP 003 594-121) del mismo modo.
- Montar la tapa.
- Comprobar el funcionamiento.
