## ALFA ROMEO 156

### Panne de l'ABS due à une infiltration d'eau dans le capteur

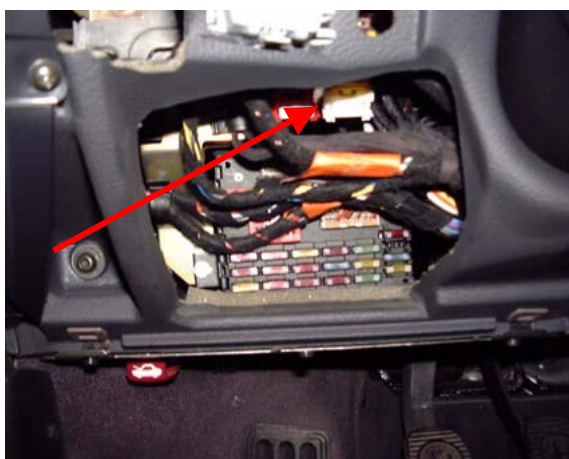
**Figure 1** : Fusible ABS :  
Sous le tableau de bord à gauche,  
à côté de la colonne de direction  
(Conduite à gauche)

Sur les véhicules mentionnés ci-dessus, en cas de dysfonctionnement total ou intermittent du système ABS, examiner plus particulièrement toutes les prises enfichables des capteurs ABS ainsi que les faisceaux de câbles pour voir s'ils ne présentent pas d'infiltrations d'humidité et d'oxydation. Très souvent, le nettoyage des éléments de liaison permet de remédier au problème. Vérifier également les fusibles (Figures 1 & 2) affectés au système ABS.

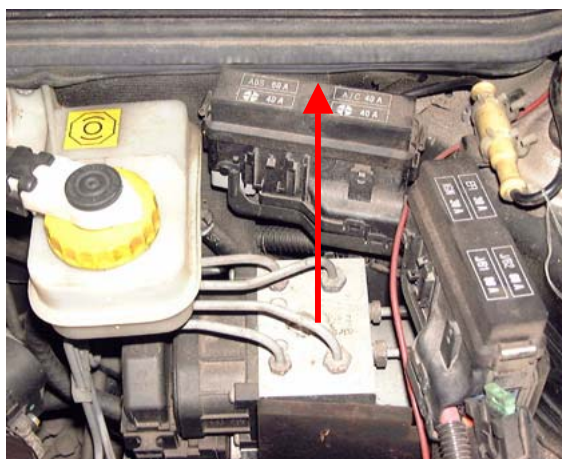
**Figure 2** : Fusible principal ABS :  
A côté du réservoir de liquide de  
frein  
(Conduite à gauche)
