PAGID

**ONARILMIŐ FREN
KALİPERİ İÇİN GERİ VERME
PROSEDÜRLERİ**

ONARILMIŞ FREN KALİPERİ

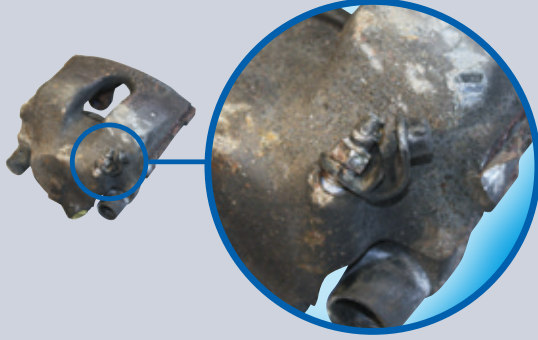
Hava deşarj bağlantısı bükülmüş,
diş ve kaliper kılavuzu
hasarlı

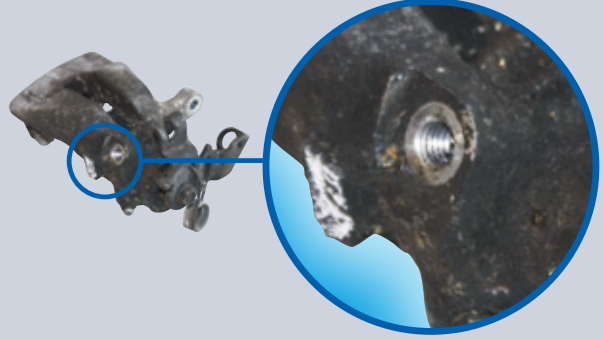
Sabitleme bağlantısı
kırılmış

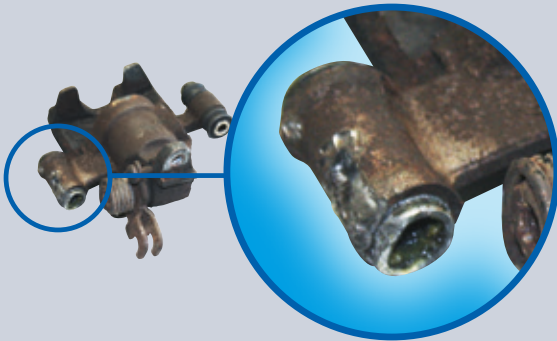
Kılavuz burcu hasarlı

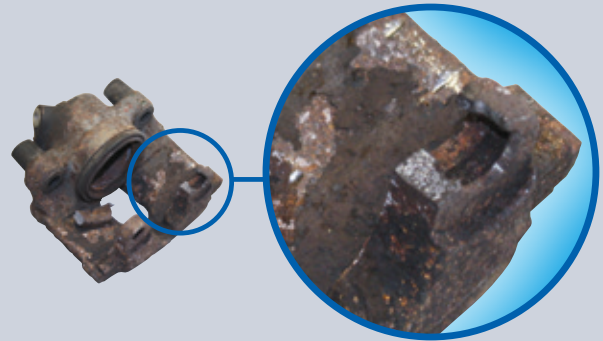
Gövde hasarlı,
yay yuvası kırılmış

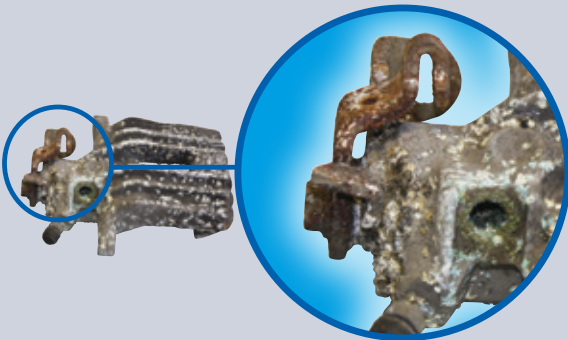
Fren kolu yapışmış, fren
hortumu için diş yuvasında
ciddi oksitlenme

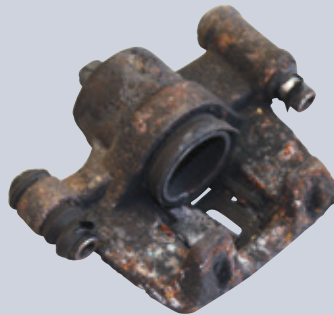
İç oksitlenme.
Fren pistonu yapışmış.
Manşet hasarlı

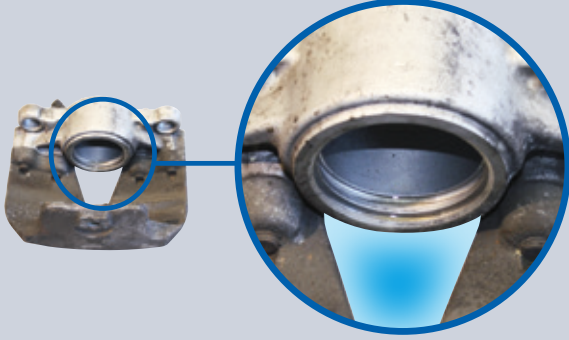
Fren pistonu ve manşet eksik

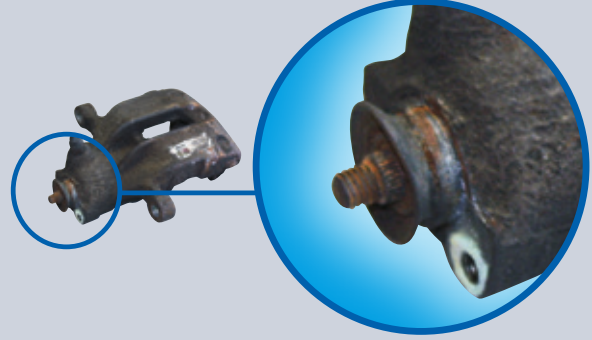
El freni devreye sokma kolu mekanik eksik
