Dacia Logan - Allumage du voyant de charge | HELLA

Dacia

Logan

Année modèle de 2006 jusqu'à 2011

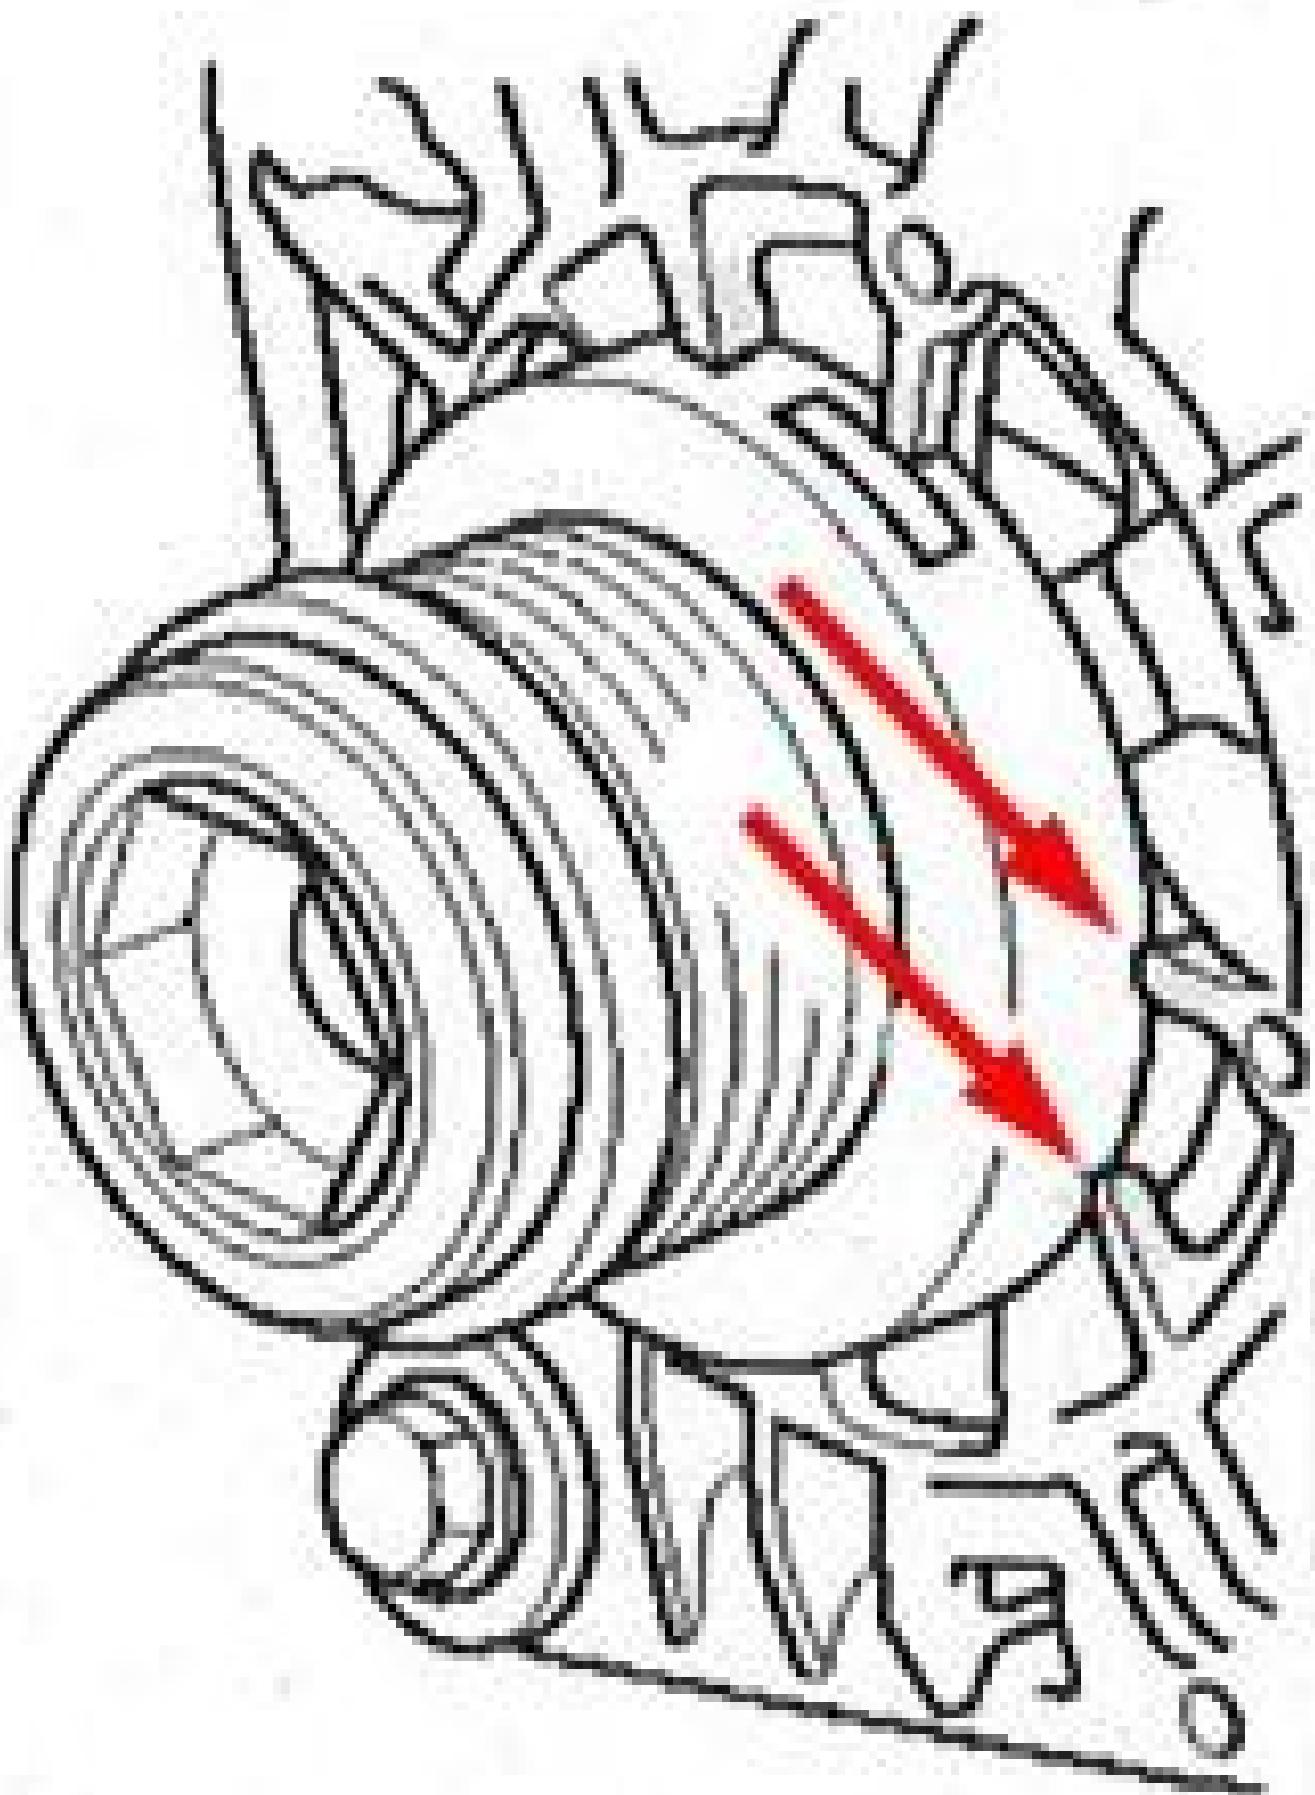
Fig. 1

il peut être dû à une défaillance de la poulie de courroie de l'alternateur. Par ailleurs, un bruit anormal de la courroie trapézoïdale à nervures et du moteur peut être signalé. Dans ce cas, contrôler l'état de la poulie de la courroie (voir fig. 1 et 2) et faire expertiser le carter d'alternateur. Si la poulie de la courroie présente des dommages, procéder à son remplacement.
