Fiat Panda - Feu de croisement à gauche ou à droite hors fonction

Fiche technique

Constructeur	Fiat
Modèle de véhicule	Panda 169
Moteur	Tous modèles
Année de fabrication	À partir de 2004
Symptôme	Feu de croisement à gauche ou à droite hors fonction

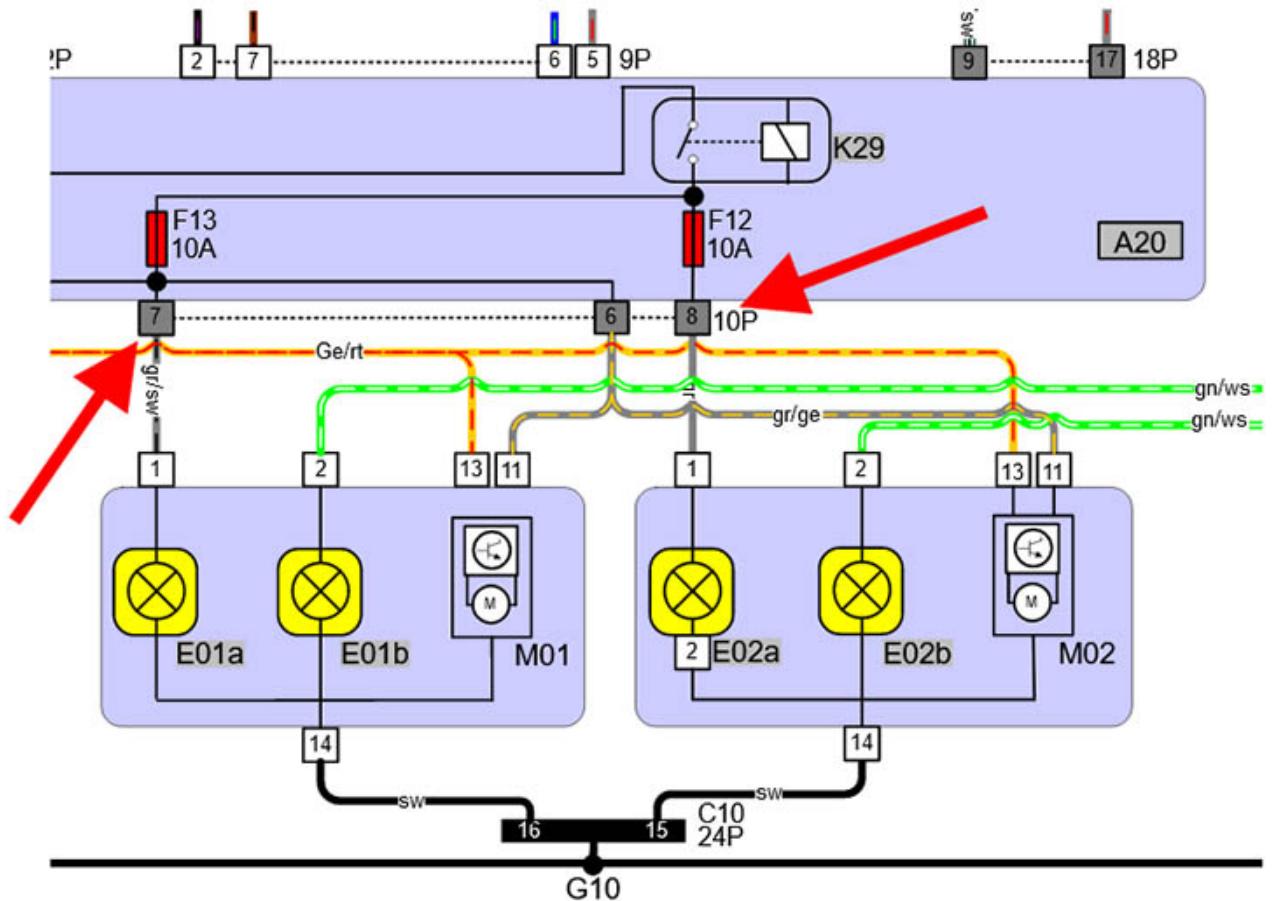
Si, dans le cadre du diagnostic des défauts, toute autre cause, comme les lampes, connexions de câbles ou fusibles, a été exclue, retirez la fiche grise du calculateur de réseau de bord et contrôlez que la BROCHE 7 (câble gris noir) et la BROCHE 8 (câble gris) ne sont pas endommagées.

Connecteur sur calculateur de réseau de bord (A20). Feu de croisement gauche (E01a) Feu de croisement droit (E02a)

En cas de réparation, toute pièce endommagée doit être remplacée.

Le constructeur automobile propose un kit de réparation comme pièce de rechange.
(Référence 71745167)
