# Fiat Punto199 Perte de liquide de refroidissement

Fabricant	Fiat
Modèle de véhicule	Punto 199
Moteur	1.2i /1.4i 8 soupapes
Année de fabrication	2012 - 2019
Symptôme	Perte de liquide de refroidissement

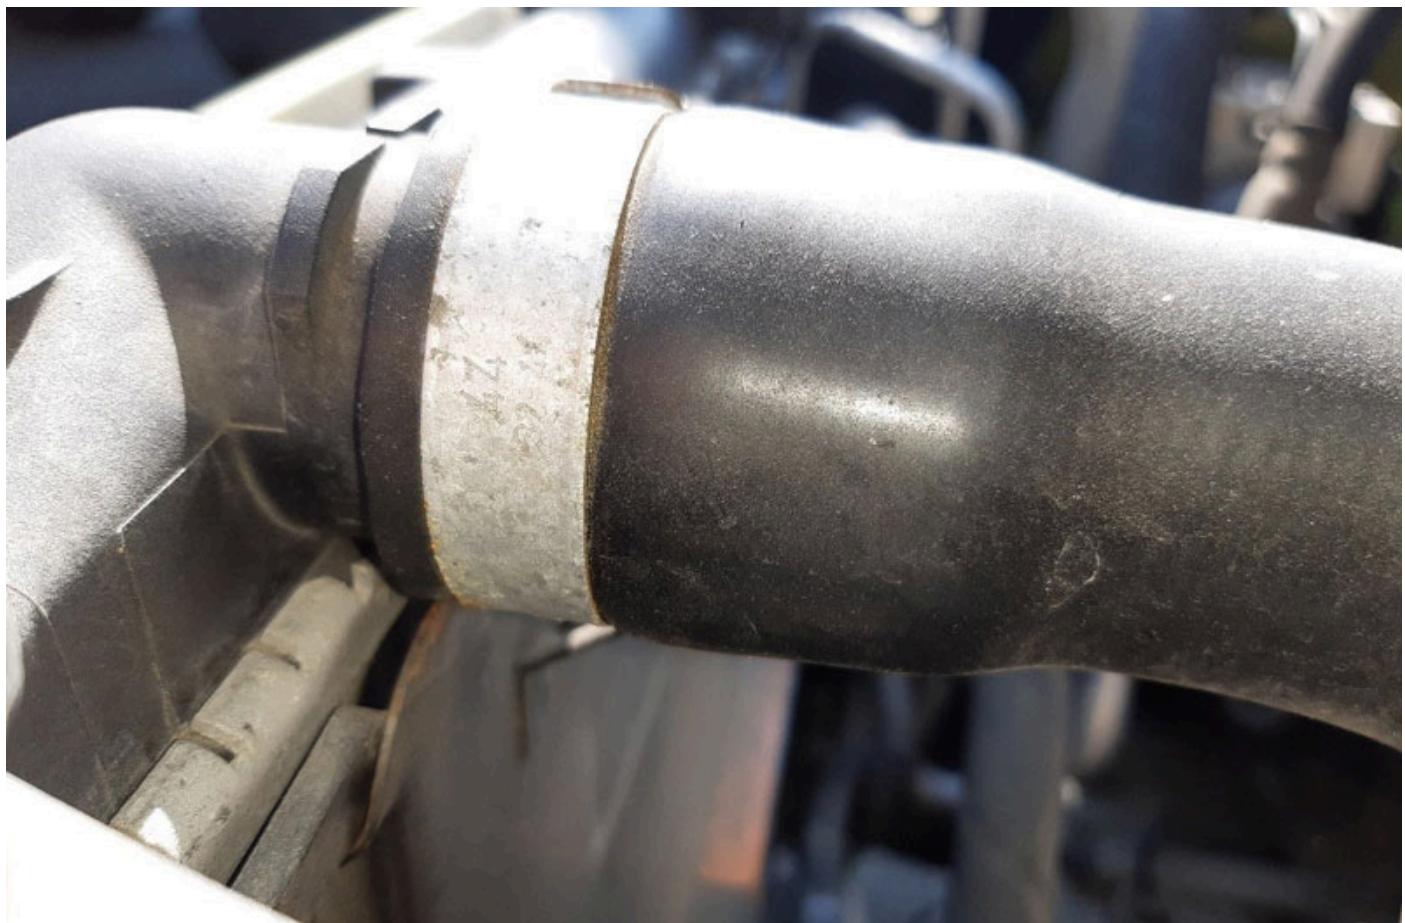
En cas de perte de liquide de refroidissement dans les véhicules susmentionnés, prenez une attention particulière à la durite de liquide de refroidissement supérieure du radiateur.

Durite de liquide de refroidissement sur le radiateur

Si une fuite est détectée à cet endroit, la durite peut être remplacée par une version modifiée (55703225).

Après la réparation, le fabricant préconise le [remplissage du système de refroidissement](#), la [purge du système de refroidissement](#) et le contrôle d'étanchéité.
