# **Information sur le produit - Combinaison d'étrier de frein TEVES | HELLA**

## **Garnitures de freins modifiées**

**8DB 355 009-121 / 8DB 355 011-731**

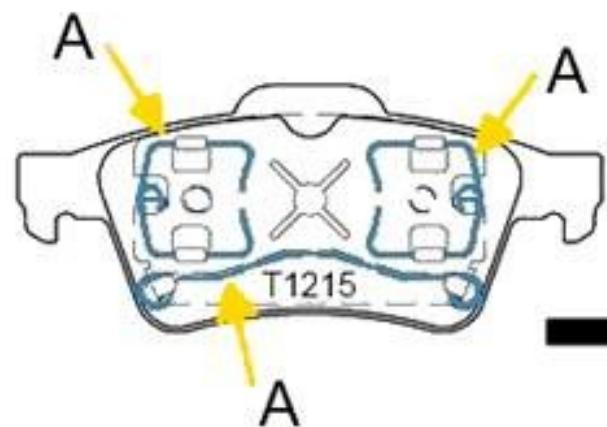
**La garniture de freins du côté du piston pour la version 8DB 355 009-121 / T1215 a été fixée sur le piston au moyen des agrafes (A) "piège à souris" pour éviter des bruits et des vibrations. Ceci demande un montage soigneux par le technicien.**

En raison de quelques erreurs de montage, l'agrafe ne s'est pas entièrement verrouillée sur le piston ce qui a mené à une usure oblique extrême et à une formation augmentée de bruits.

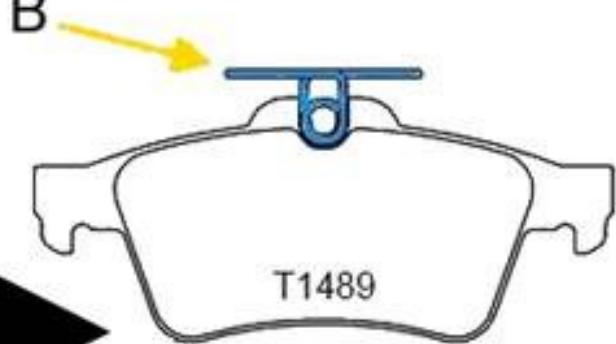
8DB 355 011-731

**L'équipement de la nouvelle garniture de freins se distingue nettement de sa version initiale, mais elle peut être utilisée sans problème.**

La garniture de freins avec ressort d'appui de tirette (B) doit être montée sur le côté du piston dans l'étrier de frein.  
br />  
br />
