# Kia Niro - Bruits émanant du compartiment moteur

Constructeur	Kia
Modèle de véhicule	Niro
Moteur	Tous modèles à propulsion hybride
Code moteur	G 4 LE
Année de fabrication	2018 - 2019
Symptôme	Bruits émanant du compartiment moteur
Code défaut	P2600

## Bruits émanant du compartiment moteur + code défaut P2600

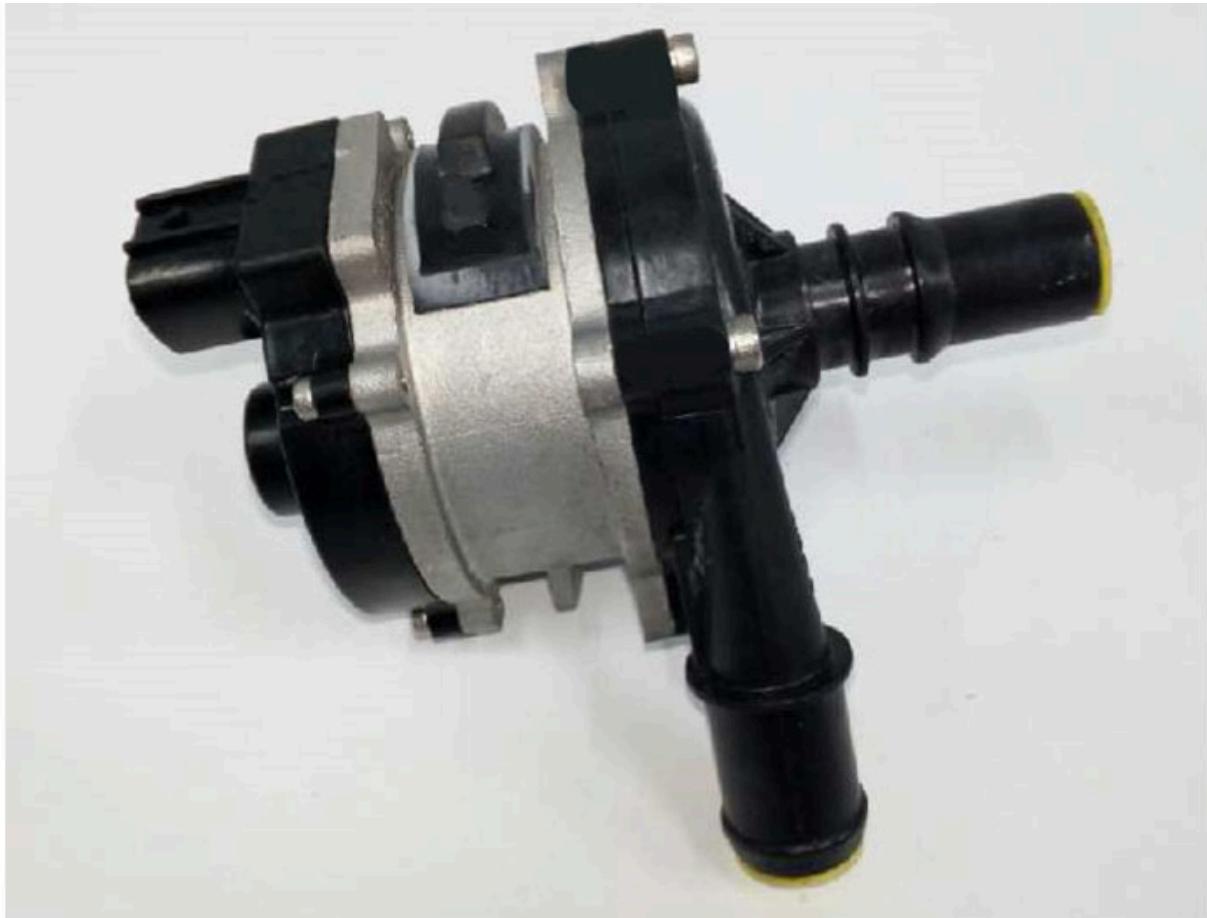
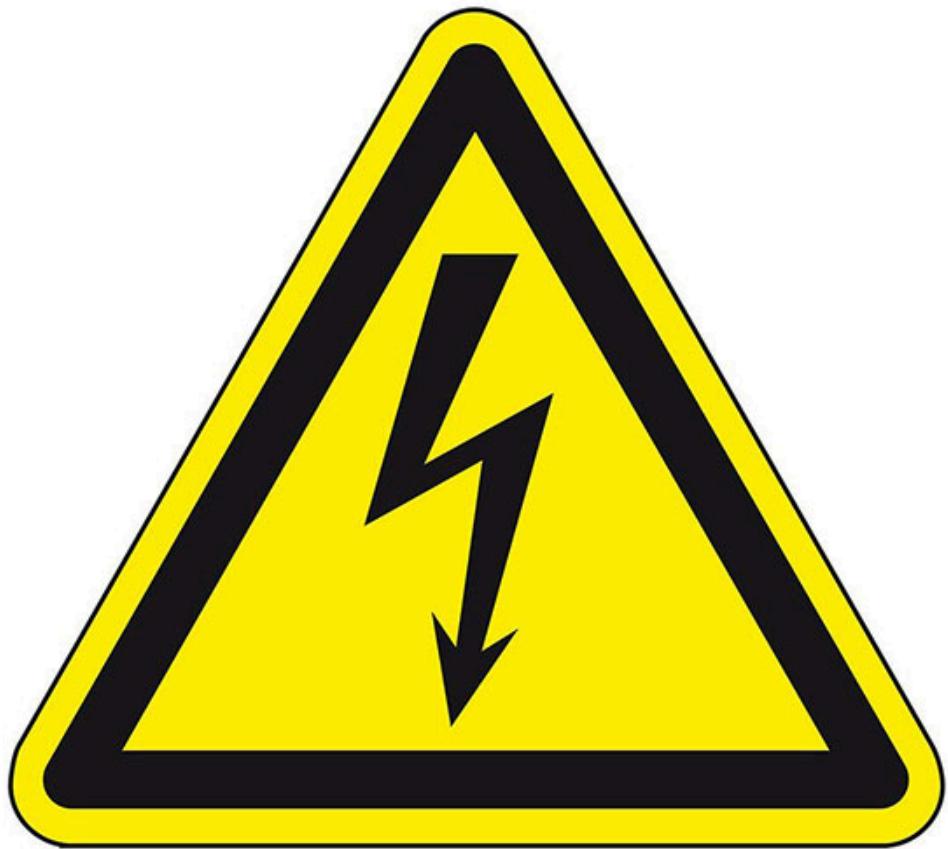
Si des bruits inhabituels sont perçus dans le compartiment moteur des véhicules susmentionnés, une pompe de liquide de refroidissement électrique défectueuse peut être en cause. Il arrive souvent que le code défaut P2600 (pompe à liquide de refroidissement) soit également enregistré dans le calculateur.  
Une corrosion interne liée à l'entrée d'eau dans le moteur de la pompe peut être en cause. Pour y remédier, procéder comme suit :

- déposer et désassembler la pompe de liquide de refroidissement
- S'il n'y a pas de traces de corrosion : réparer la pompe avec le kit de réparation (251000-3HZ0FFF)
- Remplacer la pompe en cas de corrosion visible
- Contrôler l'absence de corrosion sur le connecteur multiple de la pompe de liquide de refroidissement et, le cas échéant, le nettoyer/le réparer

- Remplir/purger le système de refroidissement et en contrôler l'étanchéité
- Effacer la mémoire des défauts
- Faire un essai sur route
