# **Lancia Musa - Allumage du voyant moteur | HELLA**

**N° de châssis : 1039844 – 1047932**

## **Allumage du voyant moteur.**

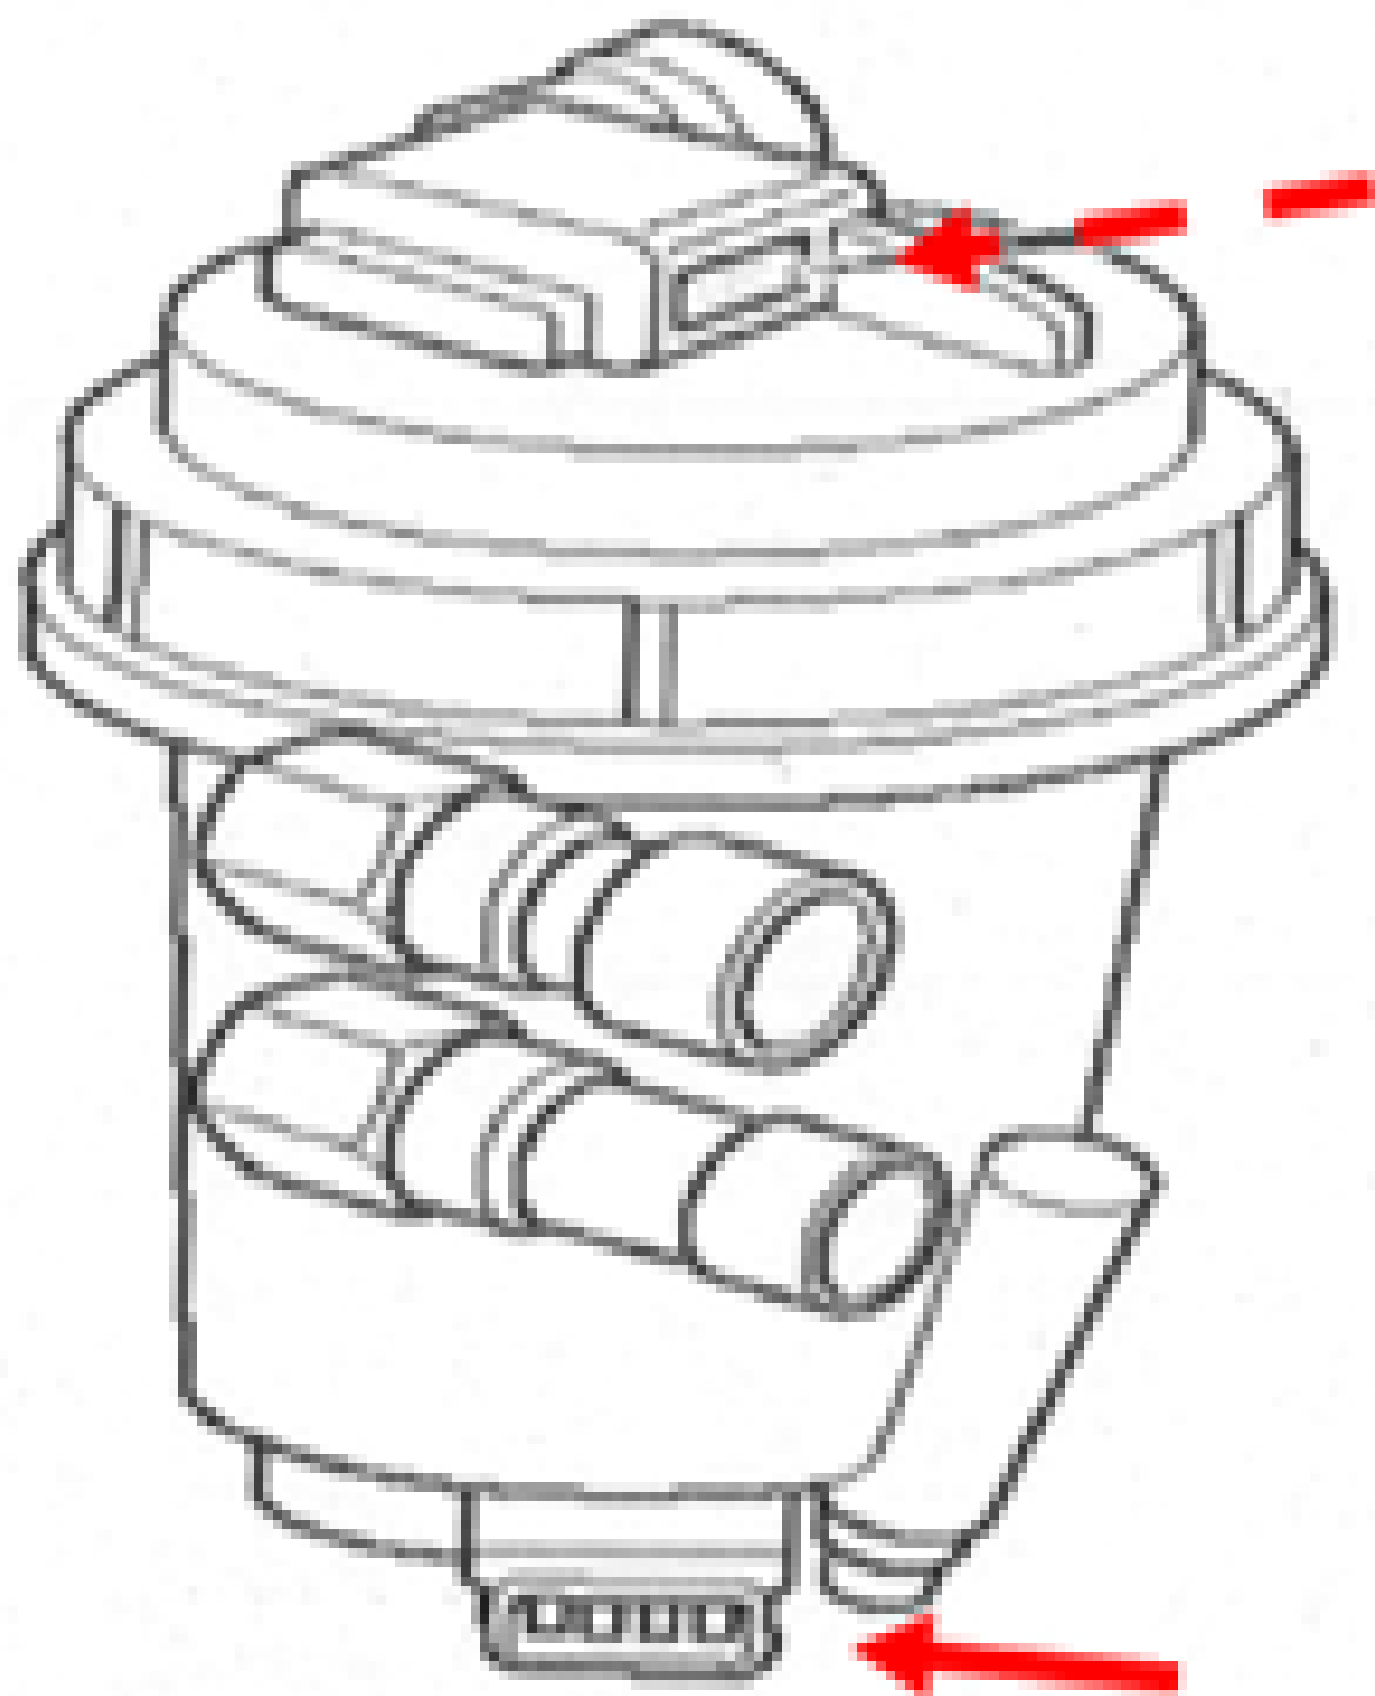
u>Carter de filtre du carburant :/u>

Si ces véhicules font l'objet de réclamations concernant l'allumage du voyant moteur (MIL) et l'enregistrement subséquent du code défaut P0180 dans la mémoire de défaut, un mauvais contact au niveau du capteur de température du carburant peut être en cause.

Le code défaut P0180 se rapporte au dysfonctionnement en question : (circuit électrique, faisceau de câbles, capteur de température du carburant, calculateur moteur).

Vérifier également la date de production ci-dessous sur le carter du filtre carburant (voir flèche discontinue sur la photo / l'étiquette). Si code date = 2835, remplacer le carter de filtre du carburant.
