# **Lancia Ypsilon - Système de climatisation | HELLA**

**Années modèle : 2003 à 2011**

## **Système de climatisation / Indicateur de température extérieure**

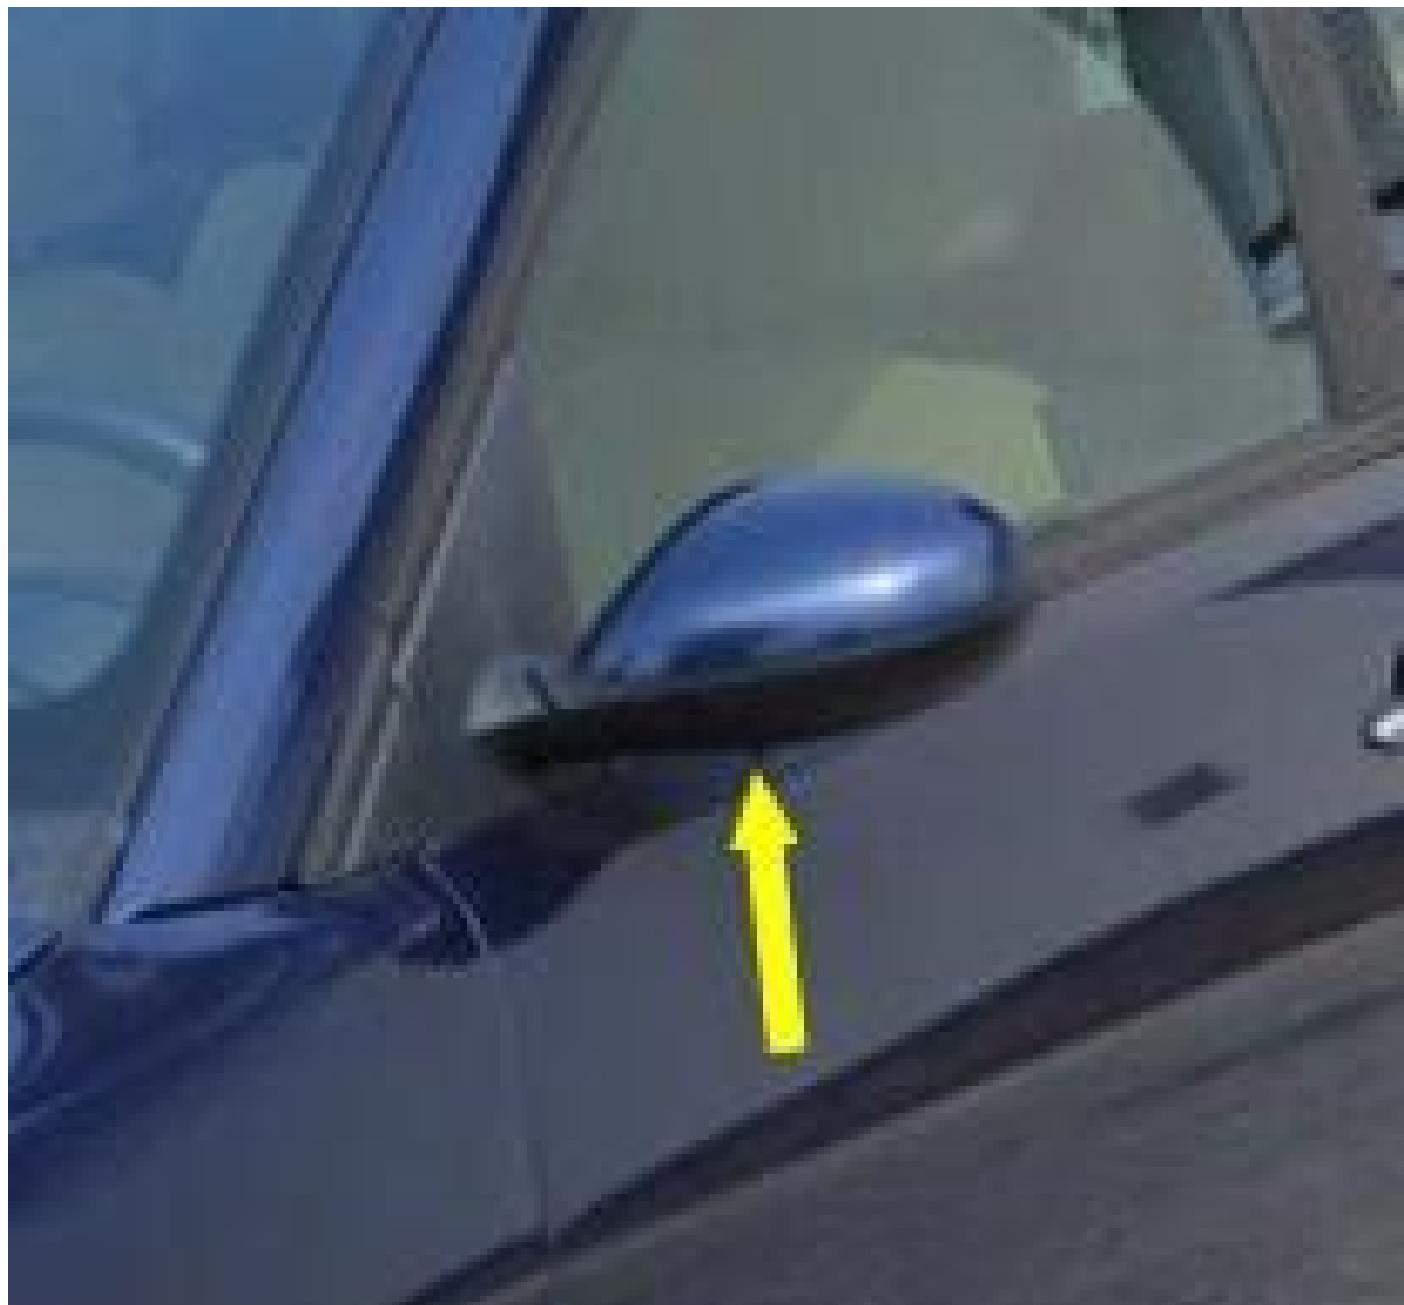
Le capteur de température extérieure se trouve dans le rétroviseur gauche du véhicule (illustration) Une défaillance de l'indicateur de température extérieure peut survenir en raison d'une rupture du câble dans le rétroviseur.

Ce qui entraîne des problèmes dans la régulation de la climatisation.

- enlever la coque arrière du rétroviseur
- démonter le servomoteur
- enlever le cache rétroviseur
- démonter le logement du rétroviseur
- repérer l'emplacement endommagé du faisceau électrique et réparer
- réaliser un contrôle fonctionnel
- remonter le rétroviseur
