Opel Astra J - La lampe de contrôle de l'airbag est allumée | HELLA

Opel

Astra J

La lampe de contrôle de l'airbag est allumée

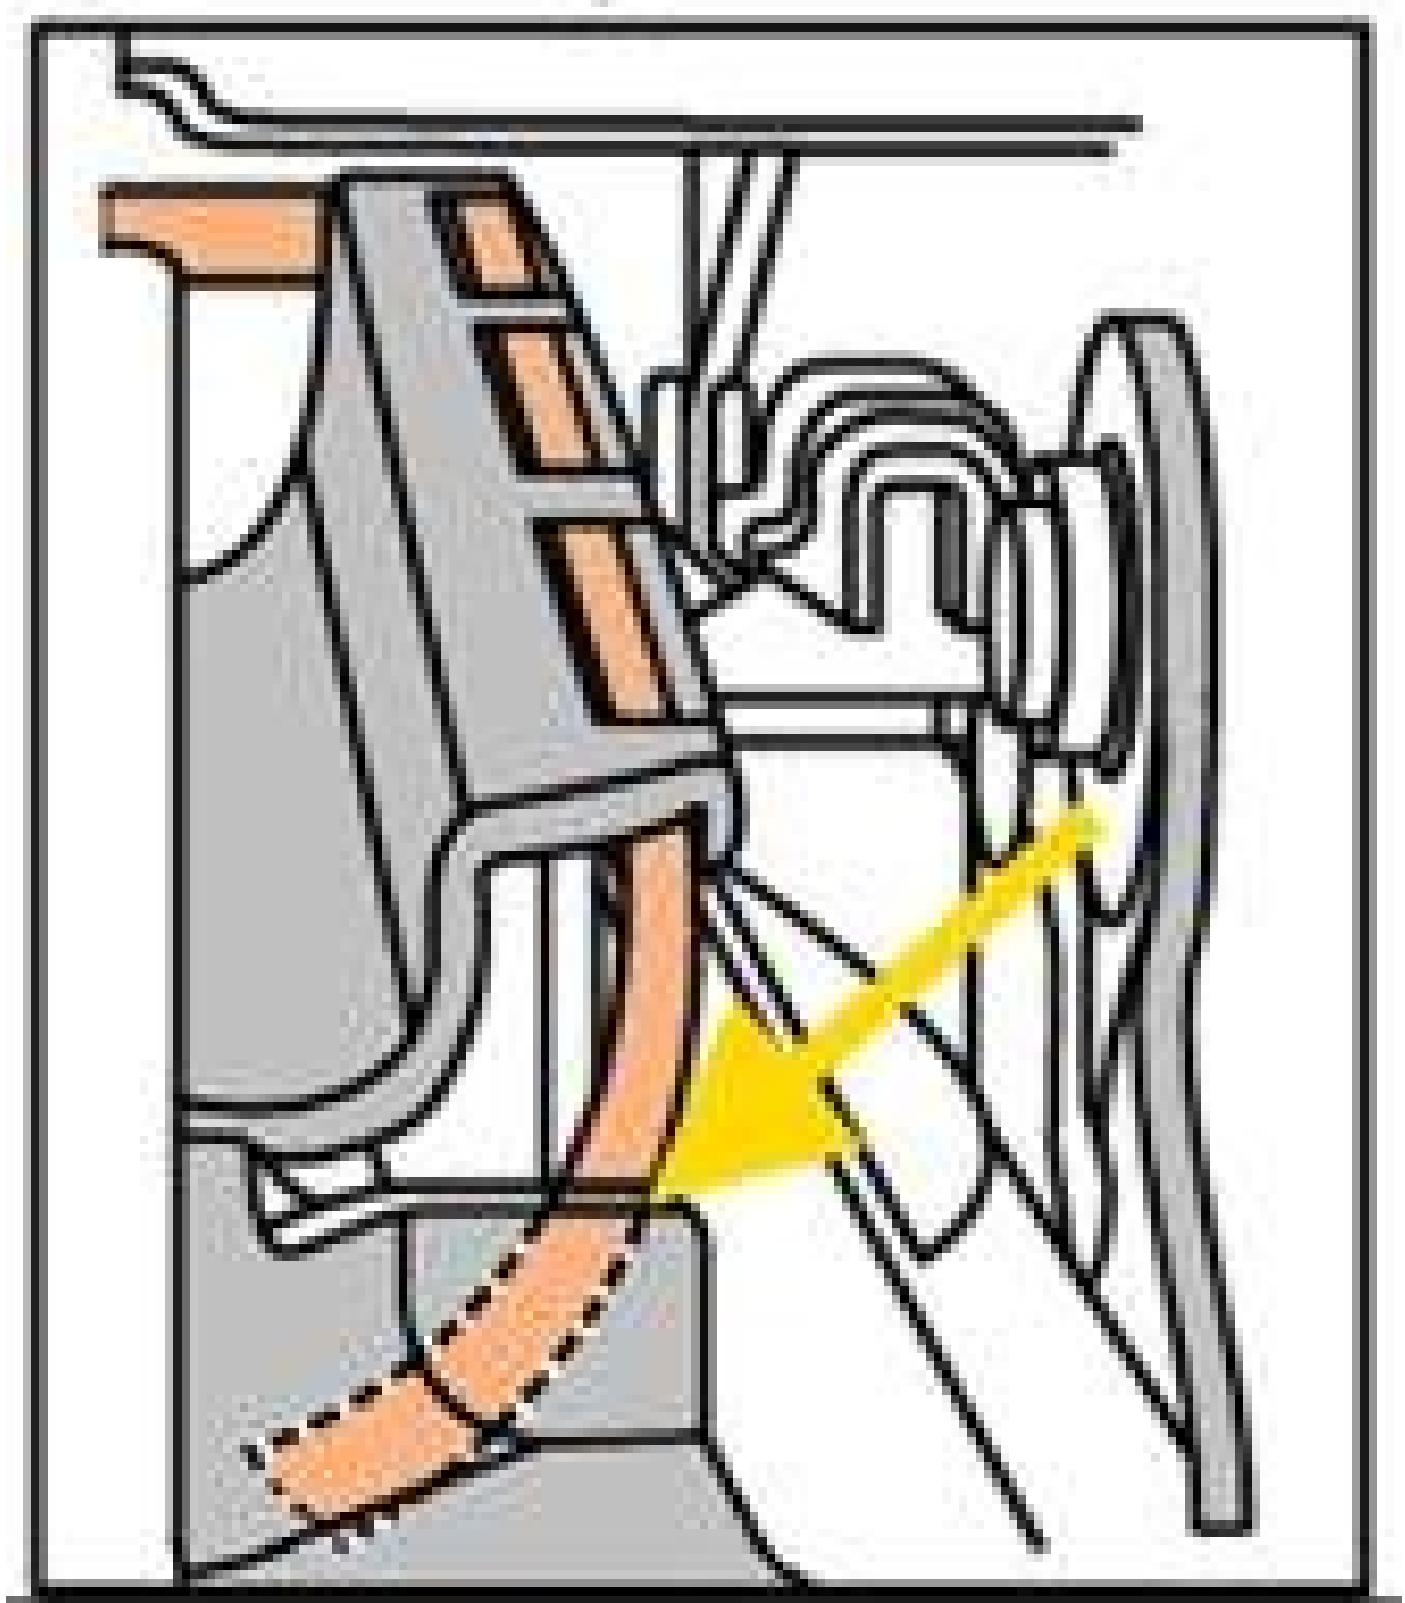
Figure 1

Une cause possible peut en être l'endommagement d'un faisceau de câbles du système de l'airbag (dans la zone du système de rails pour le déplacement du siège avant).

Un faisceau de câbles mal posé (repère figure 1) peut entraîner cet endommagement.

- Remplacement de l'unité du prétensionneur de ceinture
- Reposer le faisceau de câbles et le fixer

(veiller à la pose correcte du faisceau de câbles)
