# **RANGE ROVER Sport V8 - Bruits (grincements/crissements) dans la zone de la planche de bord | HELLA**

**Sport V8 – 4,2L(2006-2008) et LR3(2005-2008)**

**Bruits (grincements/crissements) dans la zone de la planche de bord**

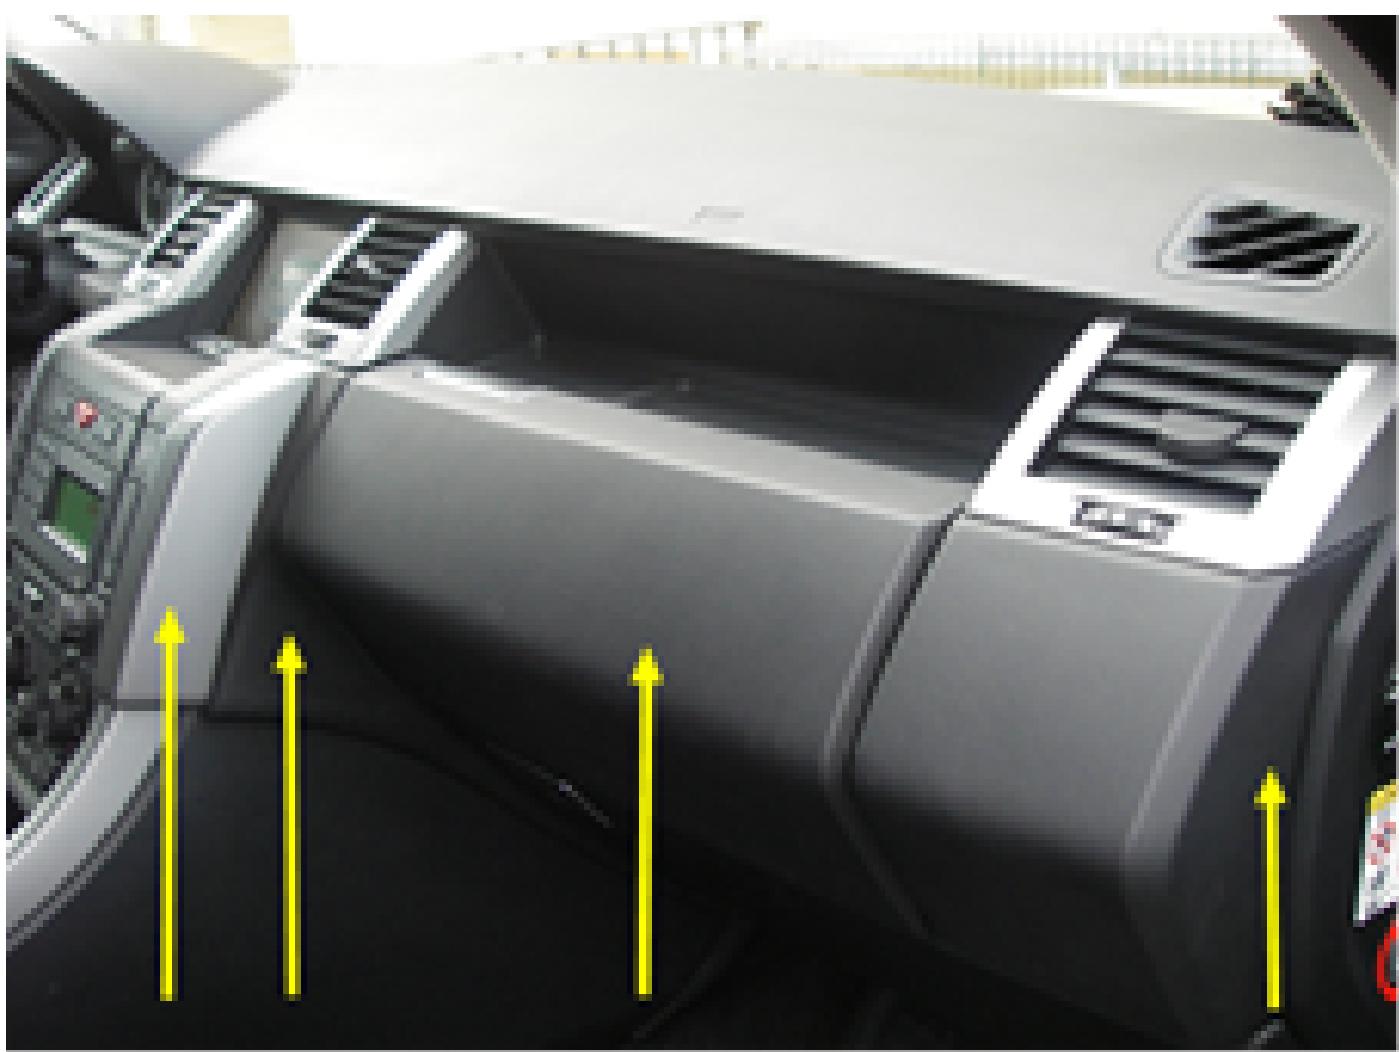
Si des bruits - grincements, crissements, les causes exactes étant difficiles à déterminer - apparaissent sur les Range Rover Sport (voir modèles ci-dessus) dans la zone de la planche de bord, il s'agit vraisemblablement de la formation de salissure dans les commandes des trappes de l'air recyclé. Ce bruit est amplifié d'une manière flagrante lorsque le système de climatisation passe en mode air recyclé.

- Graissage des commandes de l'air recyclé.
- Pour cela, démonter la boîte à gants, l'habillage latéral, l'installation audio, les caches de la console centrale de droite et les caches de la boîte à gant (voir photo pour les emplacements).
- Mettre en marche une fois le démontage effectué et régler la climatisation sur air froid.
- Les commandes sont maintenant visibles.
- Couper le moteur et graisser les commandes à l'aide d'un produit lubrifiant autorisé.
- Redémarrer et intensifier (jusqu'à 10 fois plus) l'arrivée d'air froid du système de climatisation, en utilisant le mode air recyclé.
- Si le bruit ne se reproduit plus, remonter les composants.
