Toyota RAV4 - Voyant moteur allumé

Fiche technique

Allumage du voyant moteur, affichage du code défaut P1CCC96

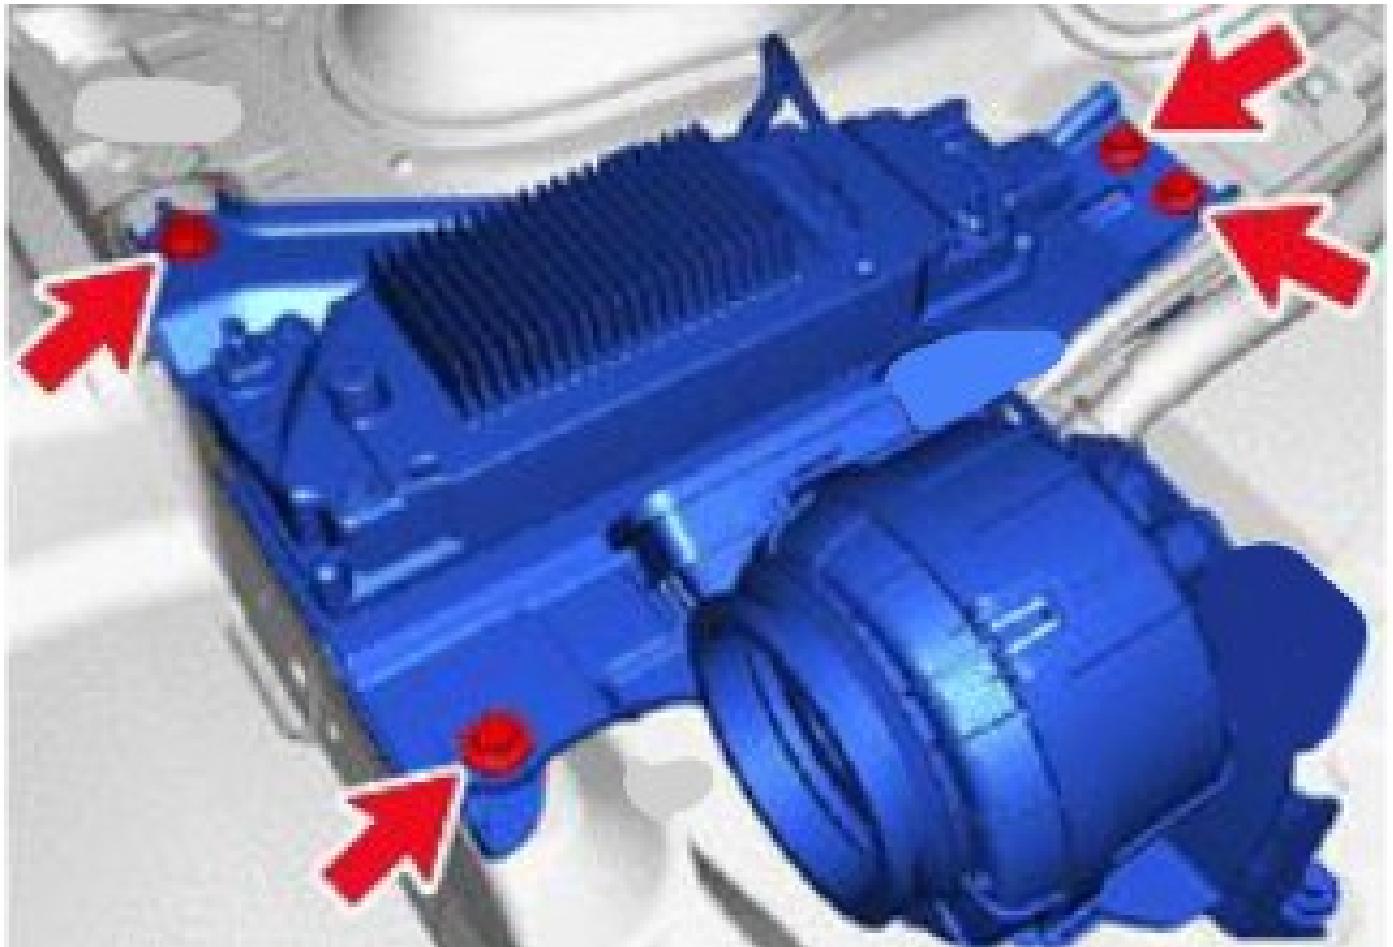
Convertisseur DC/DC

Si le voyant moteur s'allume soudainement sur les véhicules susmentionnés, cela peut être lié à un défaut au niveau du convertisseur de tension DC/DC.
Lire, avant toute chose, la mémoire des défauts à l'aide d'un appareil de diagnostic ([par ex. Hella Gutmann mega macs X](#)).
Si le code défaut P1CCC96 (convertisseur de tension DC/DC, défaut de composant interne) est enregistré, le raccordement des vis sur le convertisseur de tension DC/DC peut être en cause.
Un raccordement défectueux à la masse peut provoquer le message de défaut susmentionné.
Toyota a publié une note à ce sujet, prévoyant le remplacement des vis.
Pour y remédier, il convient de prendre contact avec un atelier spécialisé et agréé par Toyota. La marche à suivre peut alors être convenue en concertation.
