## Volvo - Mode service essuie-glace

### Fiche technique

| Modèle de véhicule | XC 40 |
| Symptôme | Mode service essuie-glace |

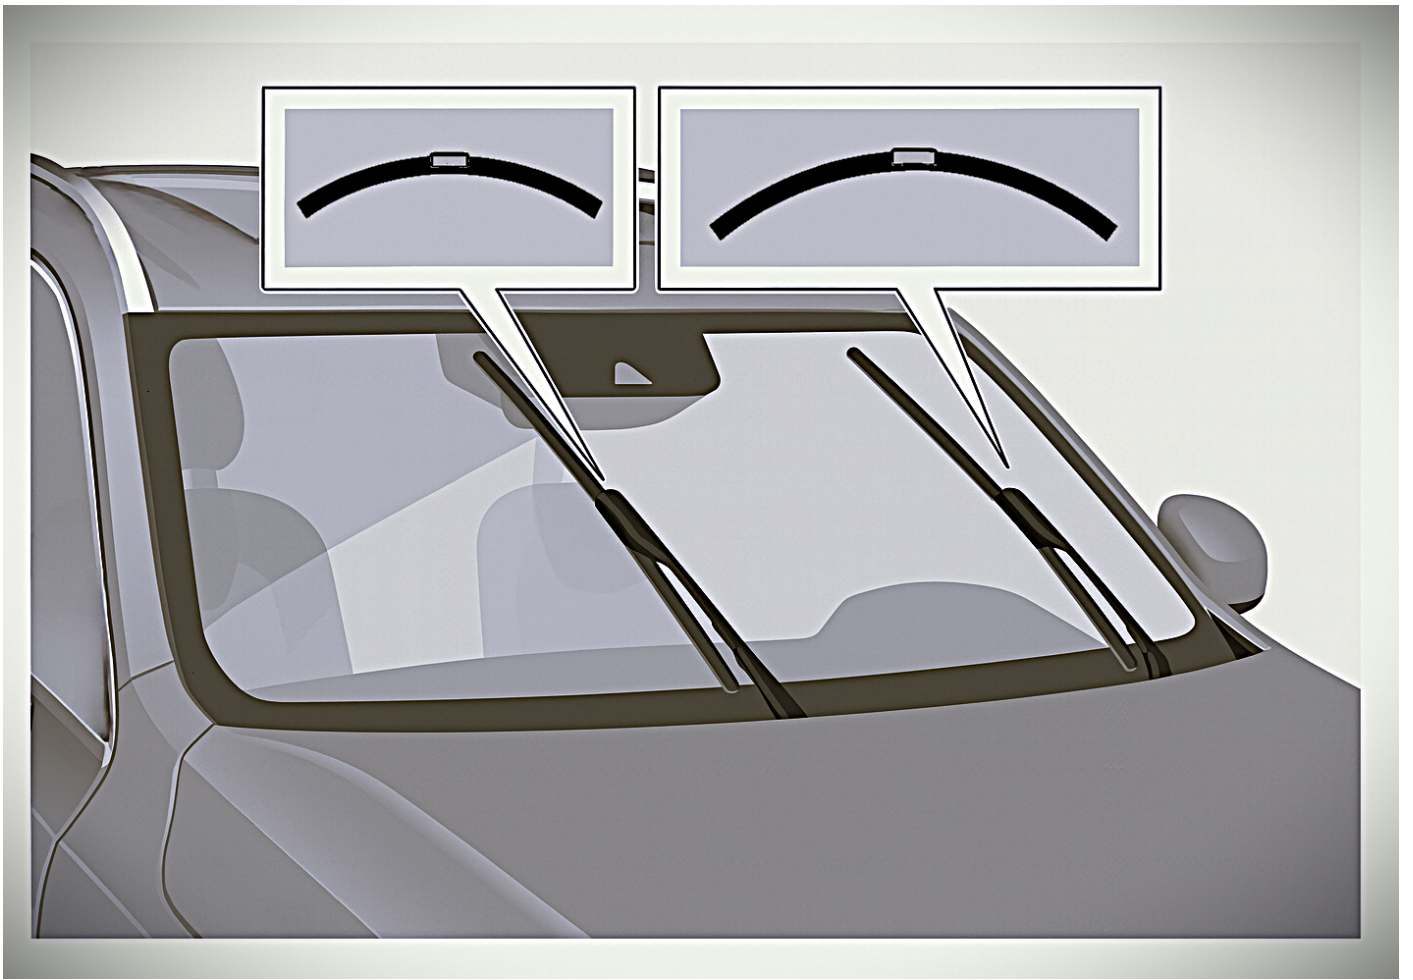
## Fahrzeugfunktionen

Activer le mode service "Bras d'essuie-glace"

Les bras d'essuie-glace passent en mode service pour pouvoir les relever. Remplacer ensuite les balais d'essuie-glace selon les directives constructeur.

Après avoir remplacé les essuie-glaces, réactiver l'application "Mode service essuie-glace" pour remettre les essuie-glaces dans leur position initiale.
