Volvo V70 III - Raccord de service basse tension | HELLA

V70 III (type 24) T6

Raccord de service basse tension

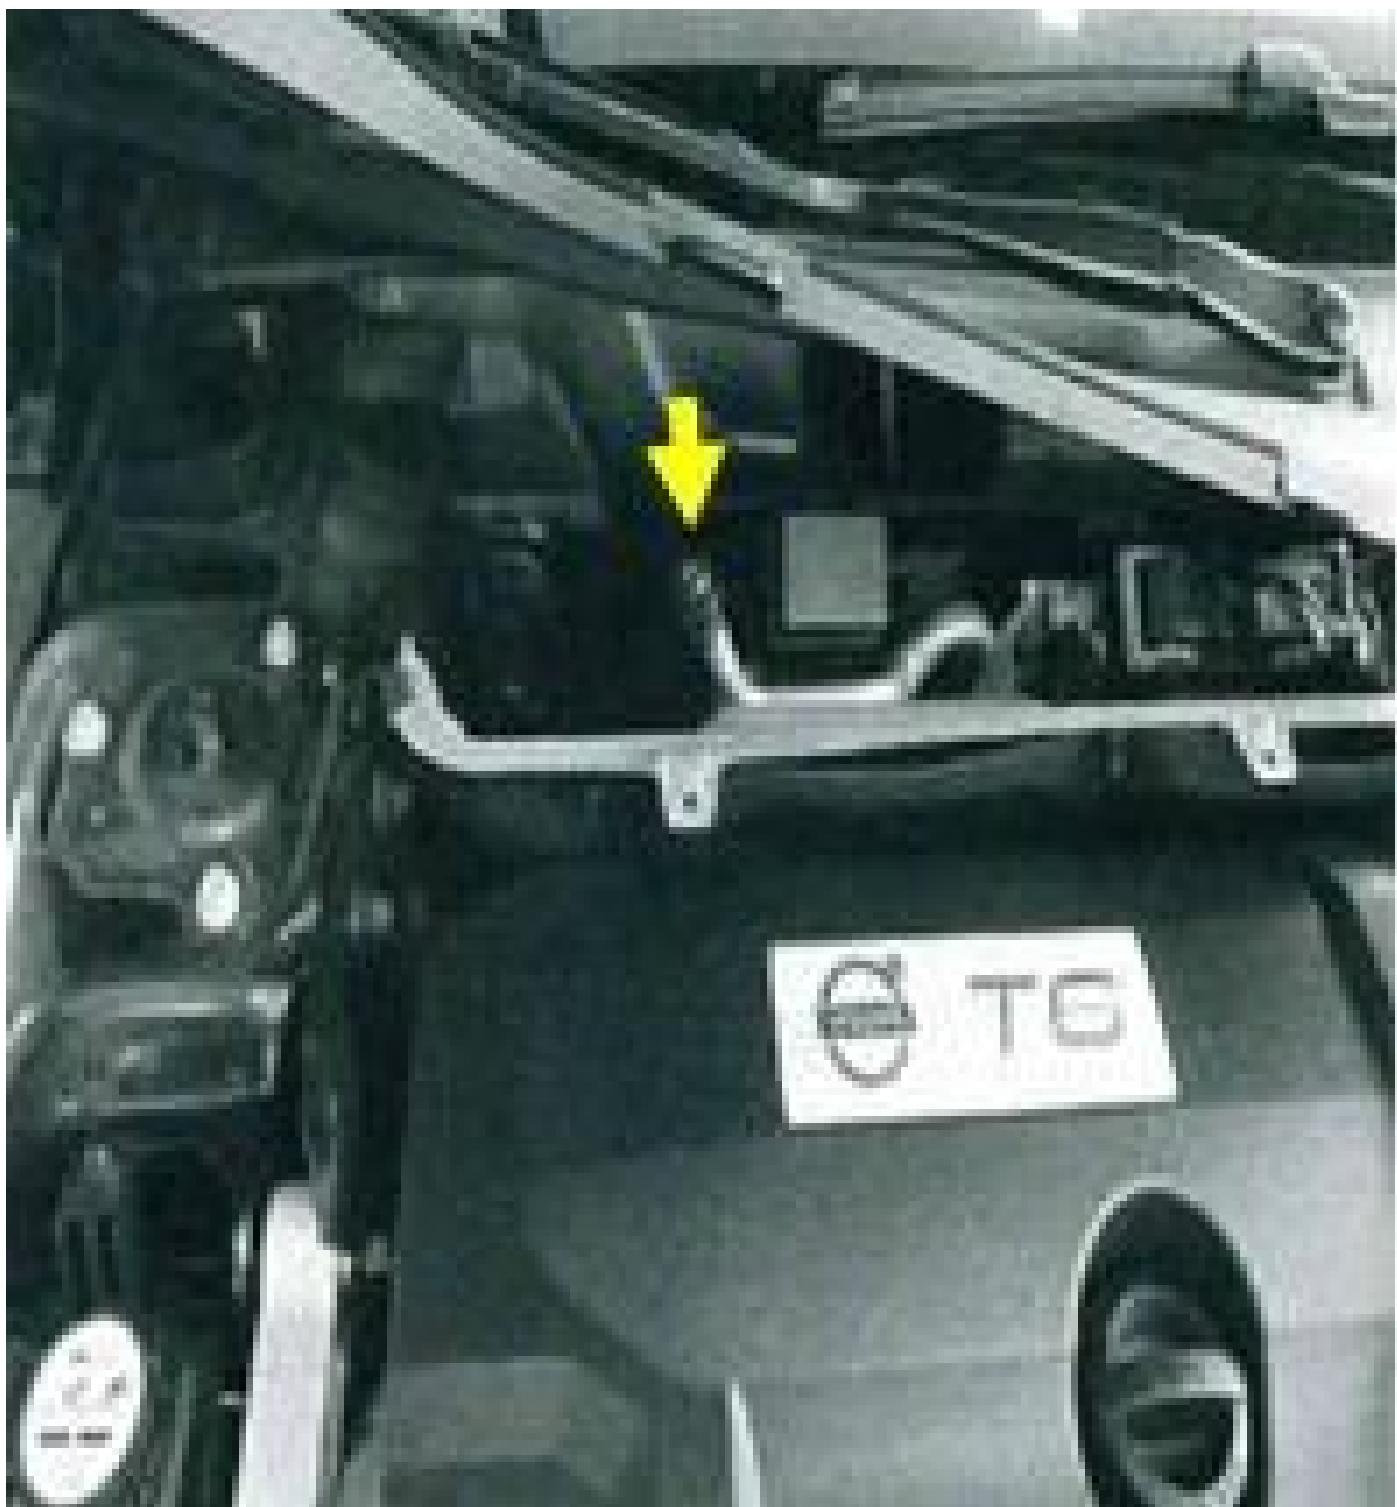
Le raccord se trouve sur le côté passager au-dessous du couvercle du réservoir d'eau (voir photo).

Comme il est très complexe d'enlever complètement le couvercle, nous recommandons de le soulever et de le bloquer avec un objet approprié.
