VW Golf VII - Le moteur ne peut pas être coupé

Fiche technique

Constructeur	VW
Modèle de véhicule	Golf 7
Moteur	Tous modèles
Année de fabrication	2012 - 2017
Symptôme	Le moteur ne peut pas être coupé

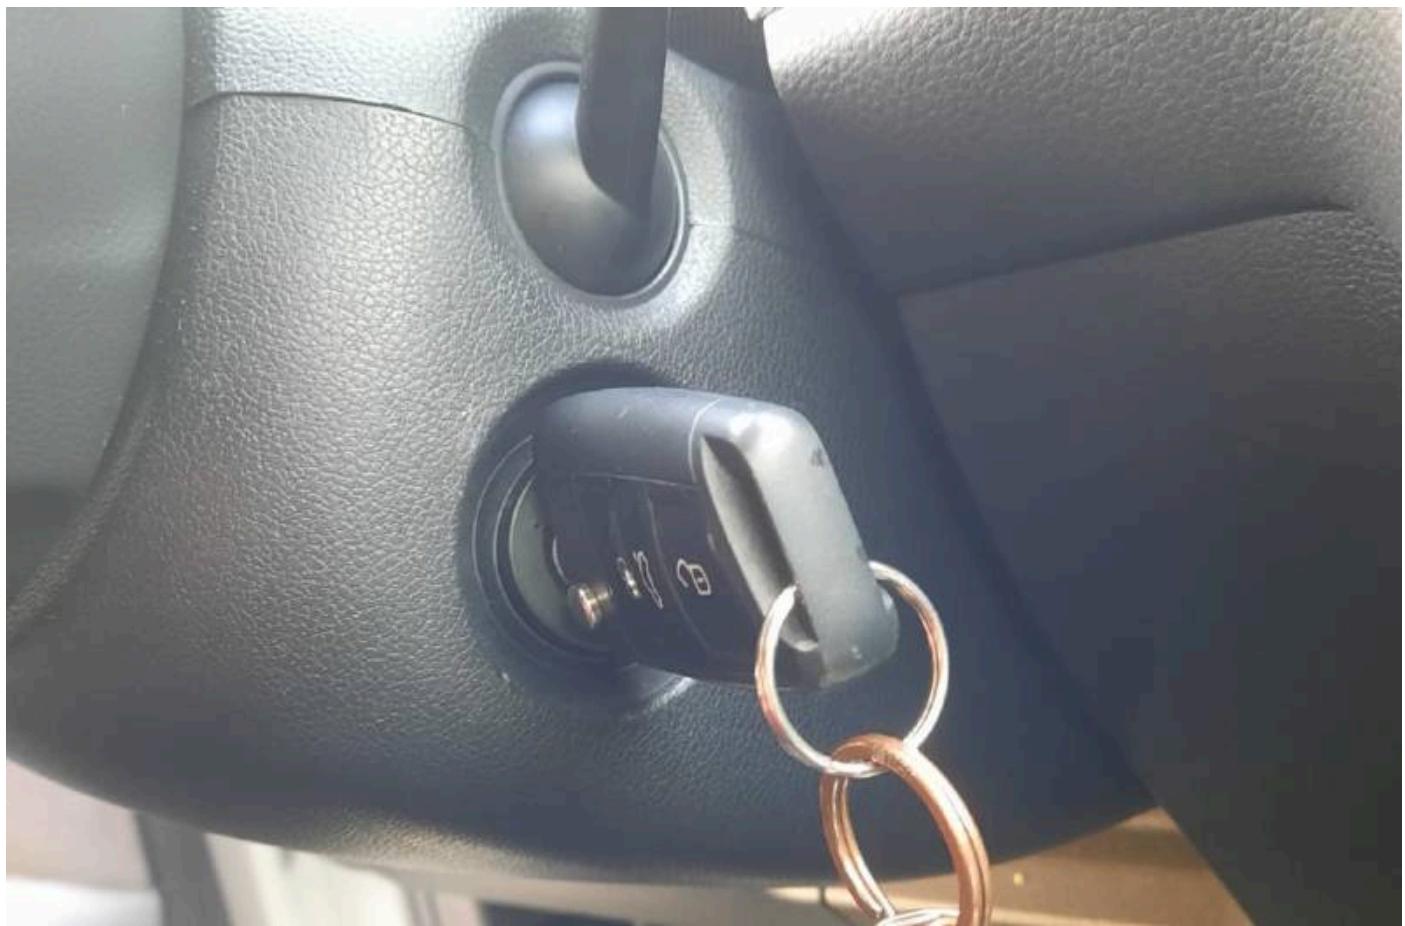
Sur les véhicules susmentionnés, il peut arriver que le moteur continue à tourner alors que le contacteur d'allumage est en position "arrêt".

Seul le retrait de la clé de contact permet de couper le moteur. Les codes suivants peuvent être enregistrés dans la mémoire des défauts du calculateur multifonction en cas de court-circuit ou de défaut de mise à la masse : B12E612 / B12E512 / B11A511.

Un contacteur d'allumage défectueux peut être en cause. Pour y remédier, il convient de remplacer le contacteur d'allumage par une version modifiée (5Q0905849).
