VW T6 - Perte de carburant

Fiche technique

Constructeur	Volkswagen
Modèle de véhicule	Transporter T6
Moteur	2.0 TDI
Symptôme	Perte de carburant

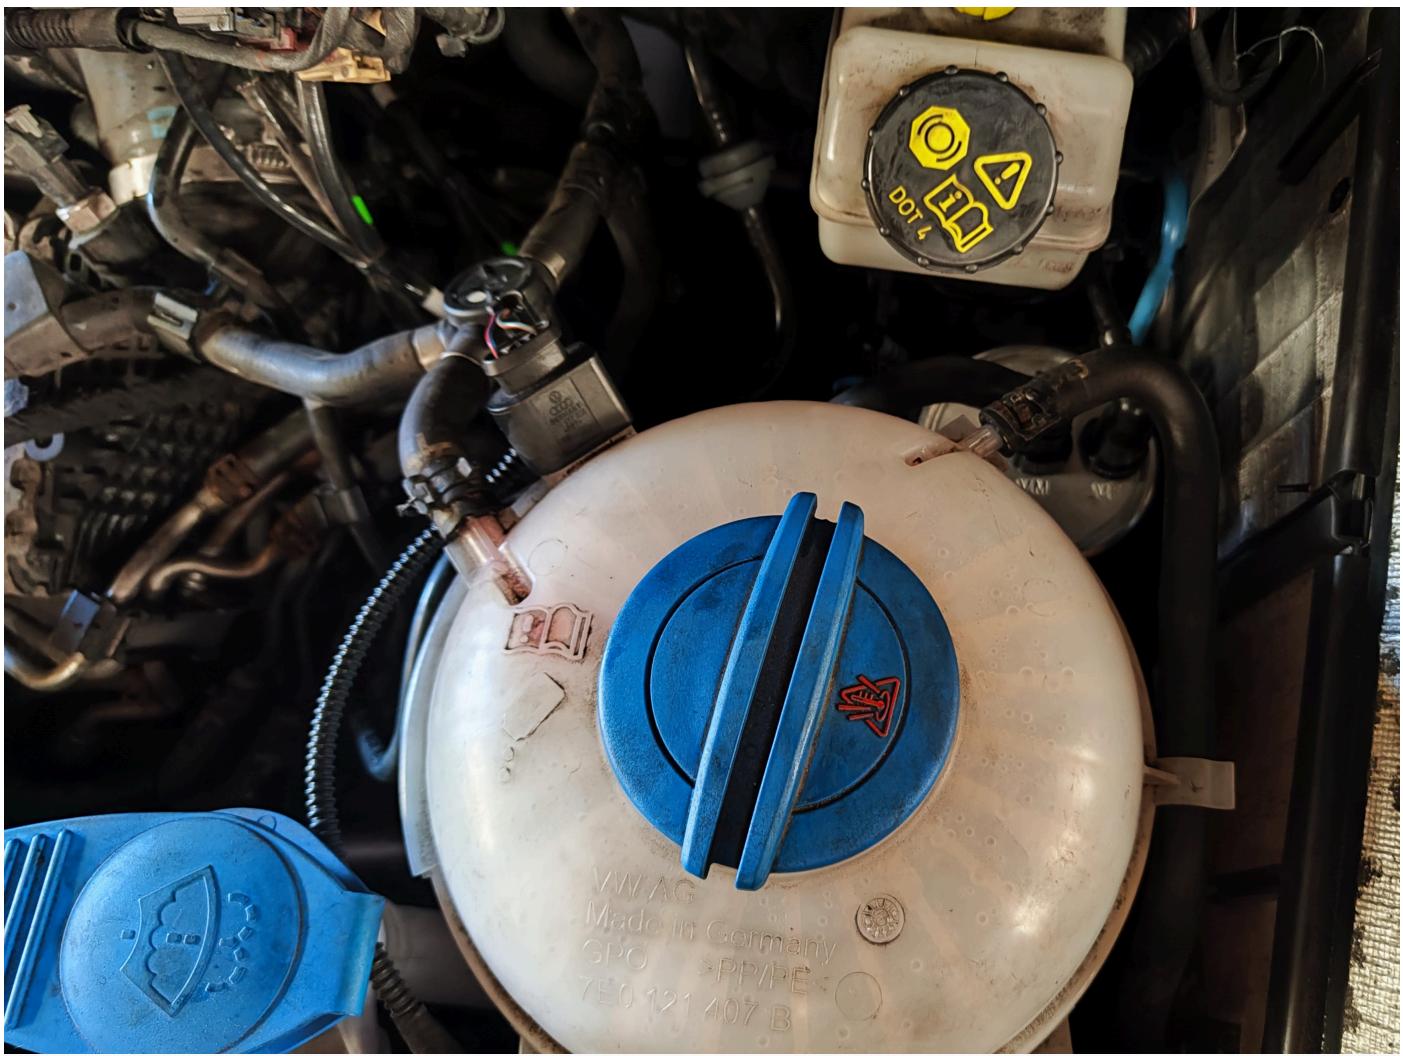
Vase d'expansion T6

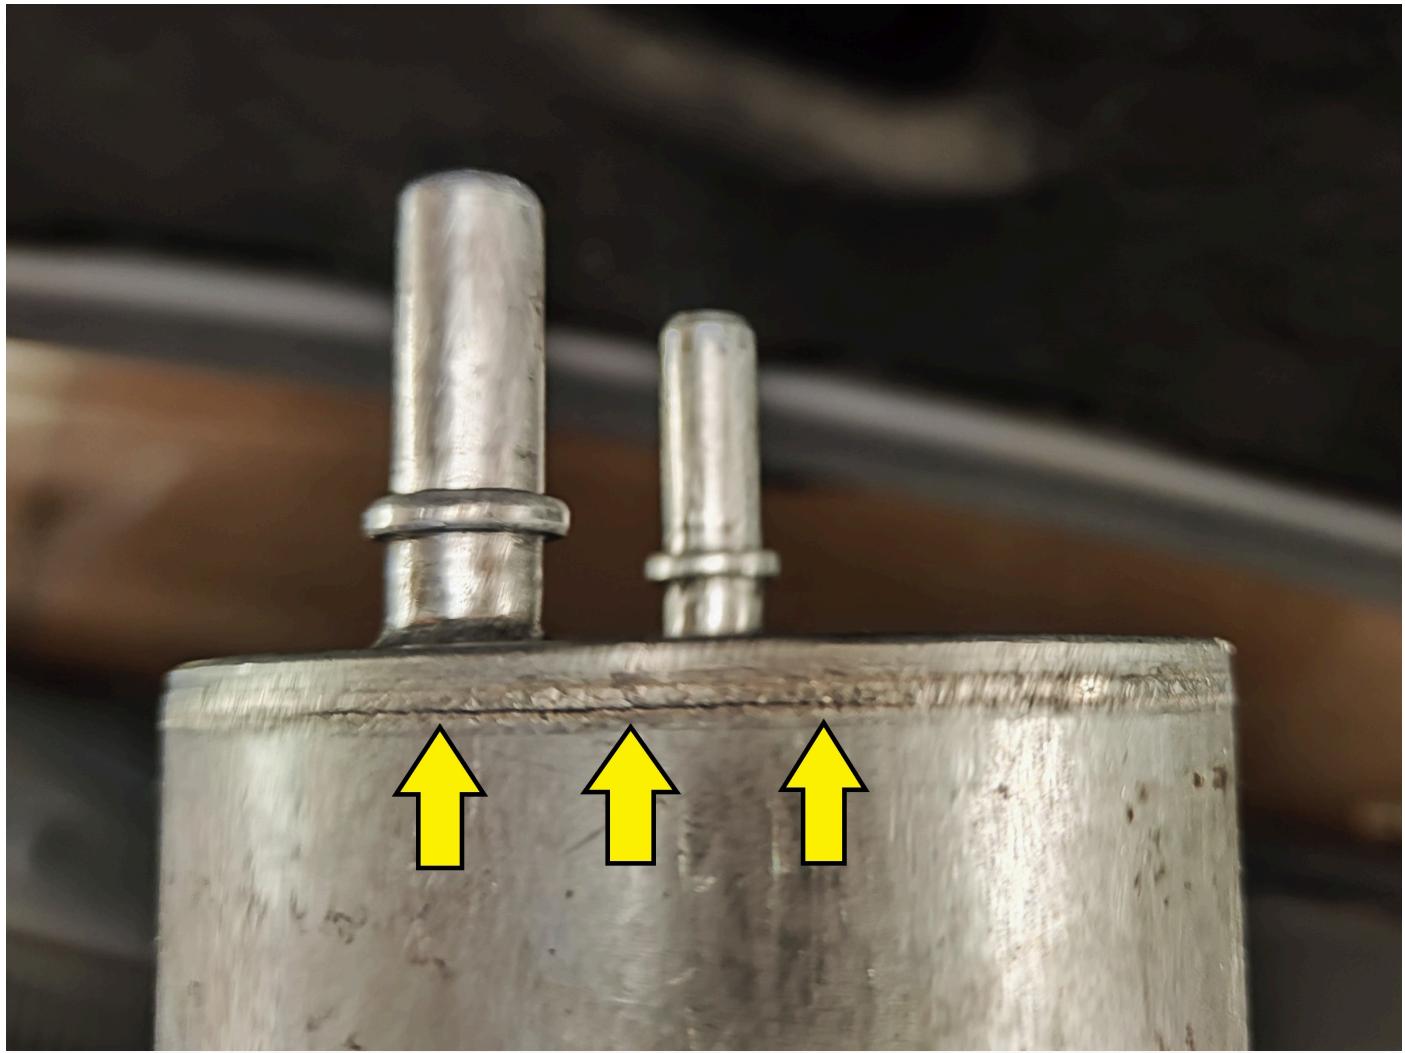
Les véhicules susmentionnés peuvent soudainement dégager une forte odeur de gazole. Le carburant qui a pu s'écouler peut également s'être accumulé dans le compartiment moteur ou sous le véhicule. La cause n'en est pas toujours immédiatement identifiable. Avant toute chose, il convient de contrôler les conduites de carburant et leurs raccordements dans le compartiment moteur. Si aucune fuite n'est détectée, le boîtier de filtre à carburant peut être à l'origine de la perte de gazole.
Il convient de déposer le filtre à carburant pour une analyse plus approfondie. Il est recommandé de retirer au préalable le vase d'expansion du système de refroidissement. Pour pouvoir sortir le filtre de son logement vers le haut, il faut d'abord desserrer la vis de blocage sur le logement. Retirer ensuite les deux conduites de carburant du filtre.
Si l'on examine maintenant la partie supérieure du filtre, on constate dans certains cas une fissure capillaire horizontale causant la fuite.

Filtre à carburant T6

Pour y remédier, il convient de remplacer le filtre selon les consignes du constructeur automobile et de purger le système d'alimentation en carburant. Pour finir, il est recommandé de nettoyer le compartiment moteur.
