Disque de frein | HELLA

Généralités

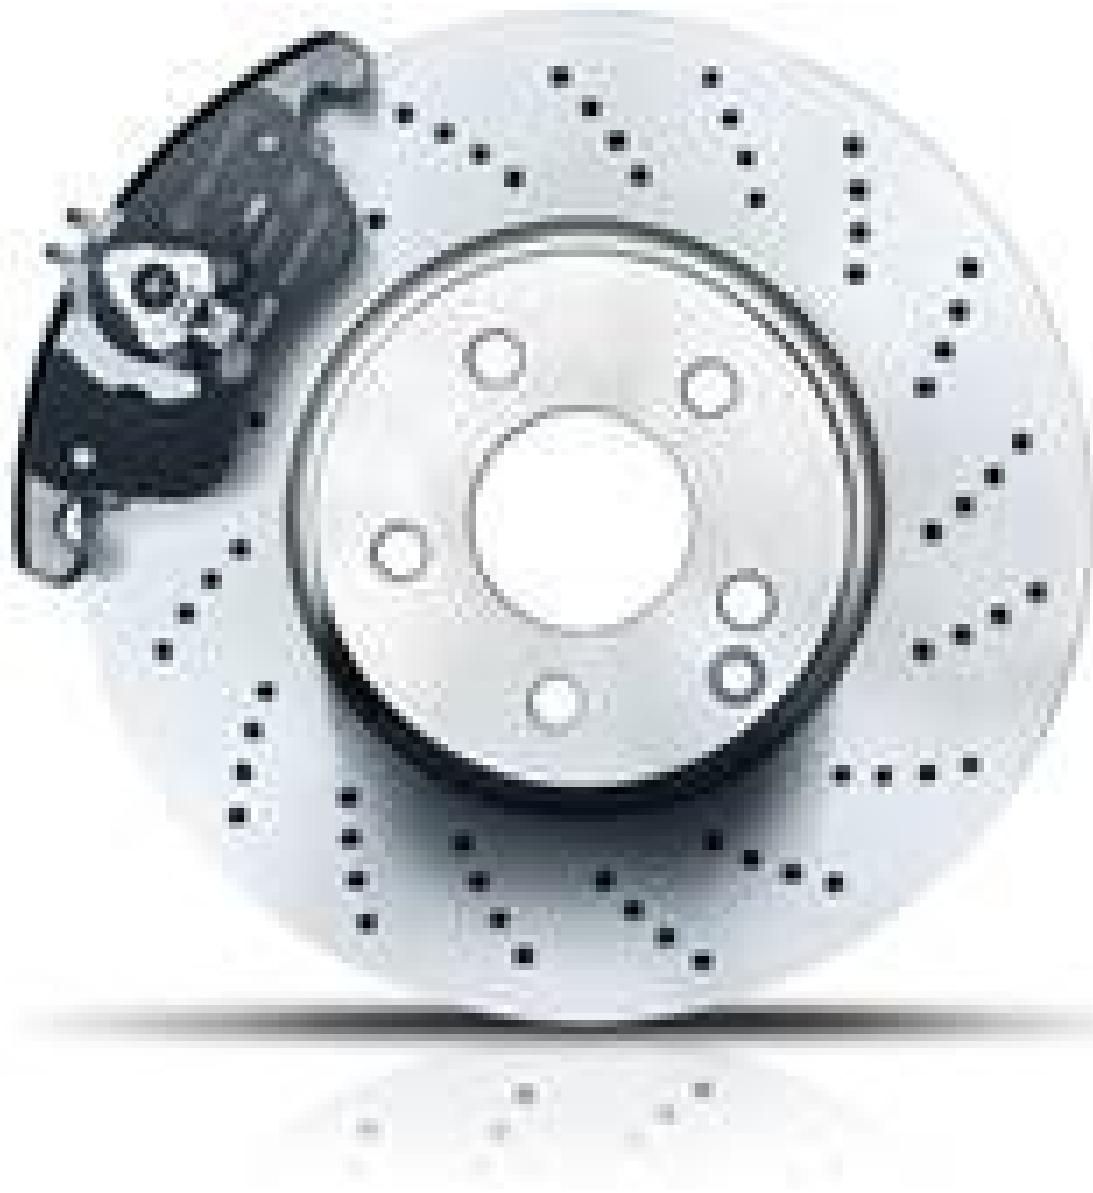
Les deux éléments assurent le couple de freinage nécessaire pour décélérer un véhicule motorisé et le freiner jusqu'à l'arrêt. Ce couple de freinage est transmis par le disque de frein au moyen de la roue, puis à la jante.

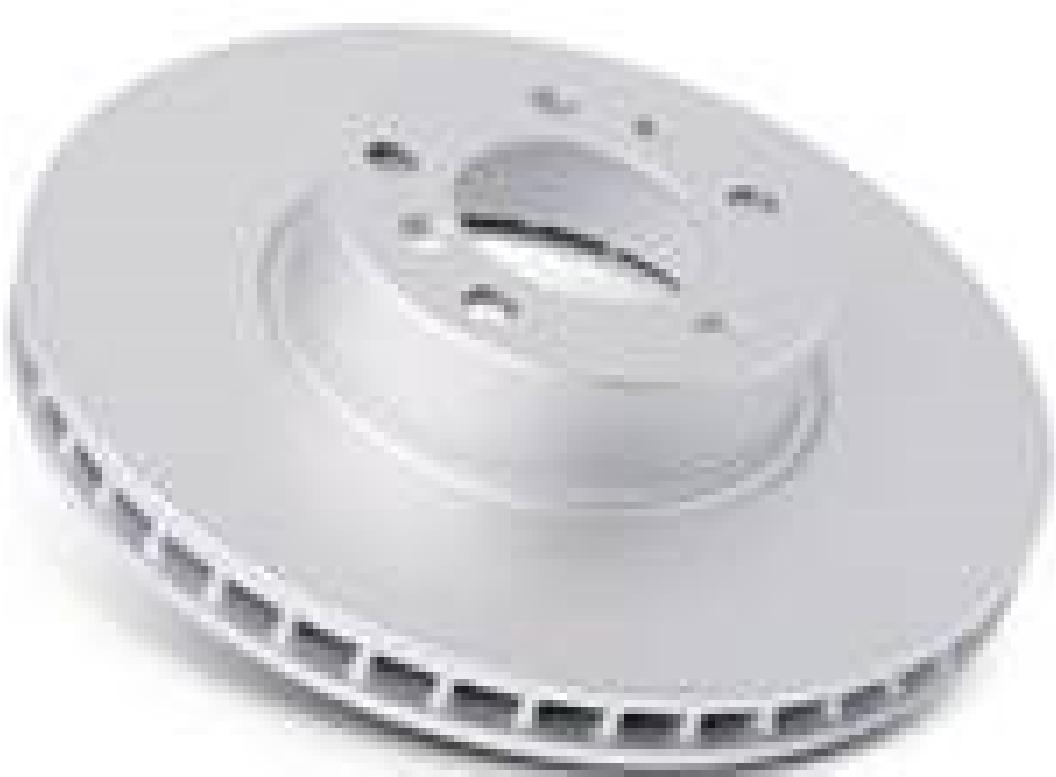
Pendant le processus de freinage, la friction convertit l'énergie du mouvement en énergie thermique. Jusqu'à 90% de cette énergie transformée est absorbée par le disque de frein et dissipée dans l'air ambiant.

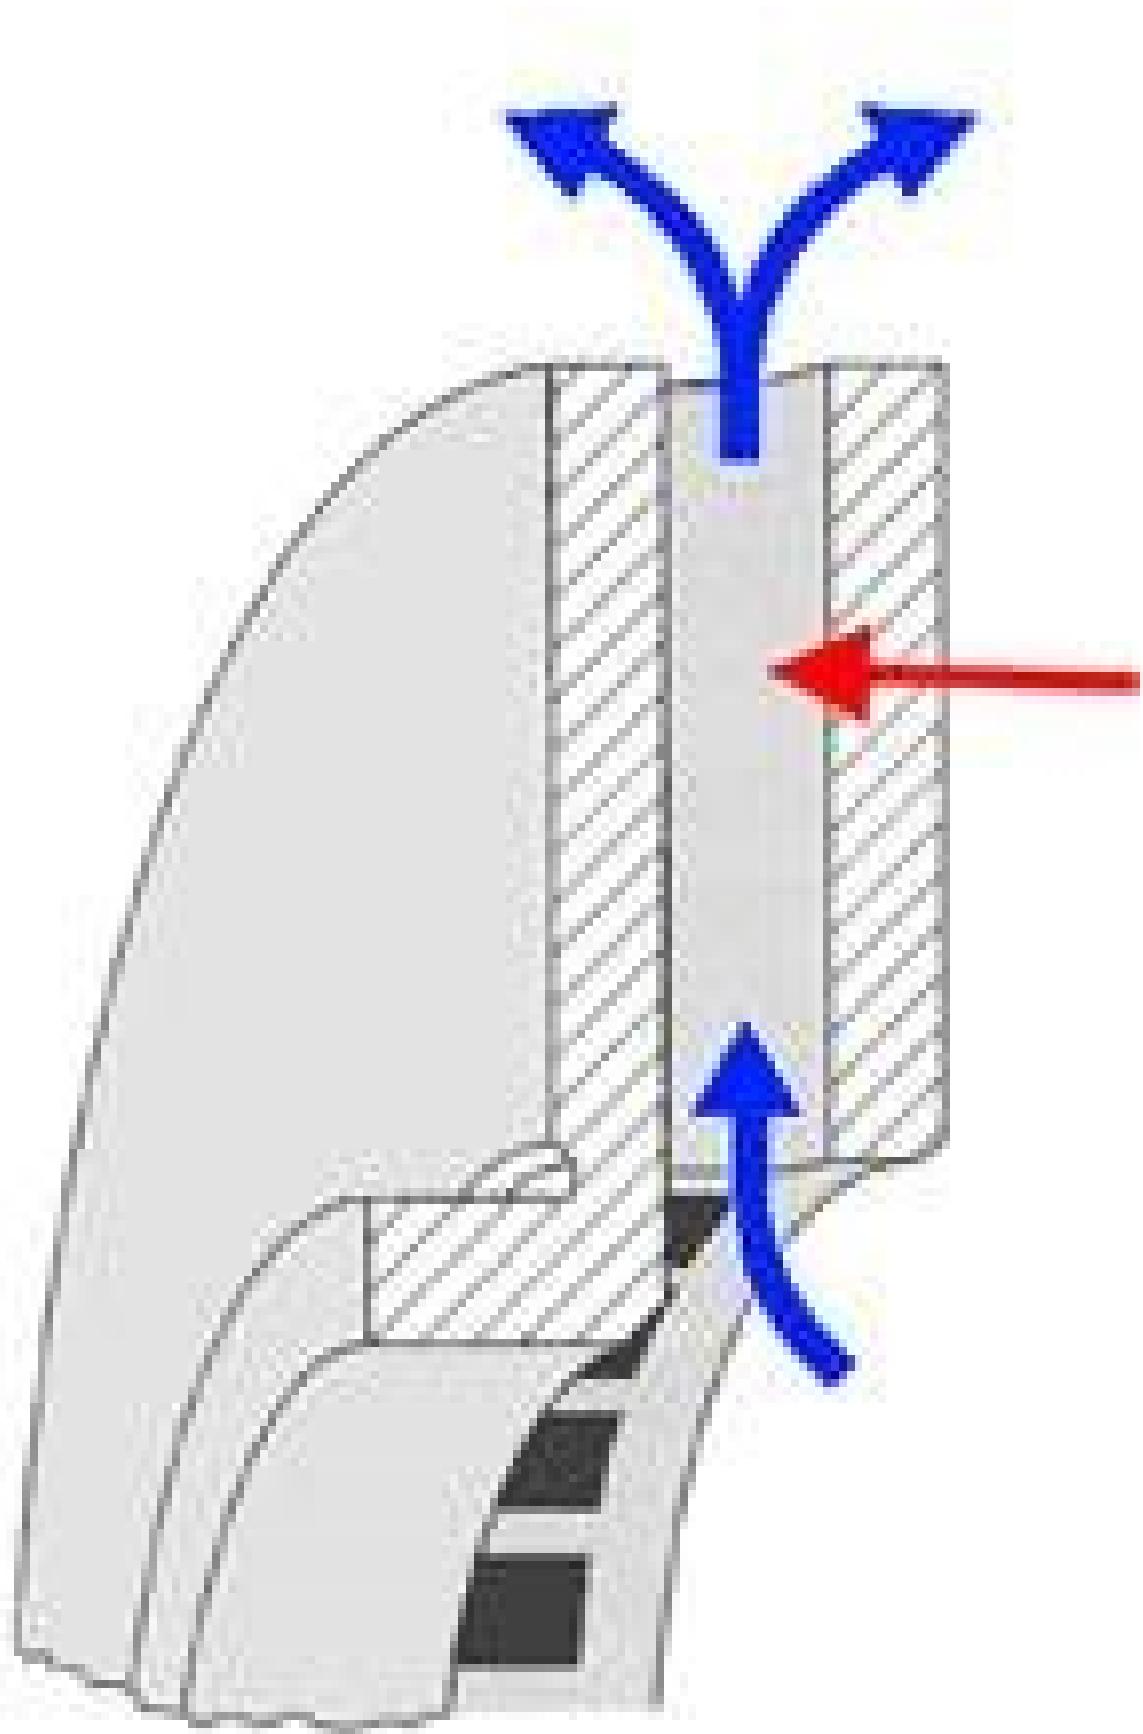
Le disque de frein massif est coulé en bloc et ne possède qu'une bague de friction. Comme les disques de freins massifs ne dissipent la chaleur que progressivement, ils sont utilisés généralement dans les voitures de petite cylindrée. Sur les véhicules lourds ou puissants, ils sont utilisés surtout sur l'essieu arrière, moins sollicité en matière de puissance de freinage. En raison de leur meilleure précision d'application, ils y remplacent en partie les freins à tambour.

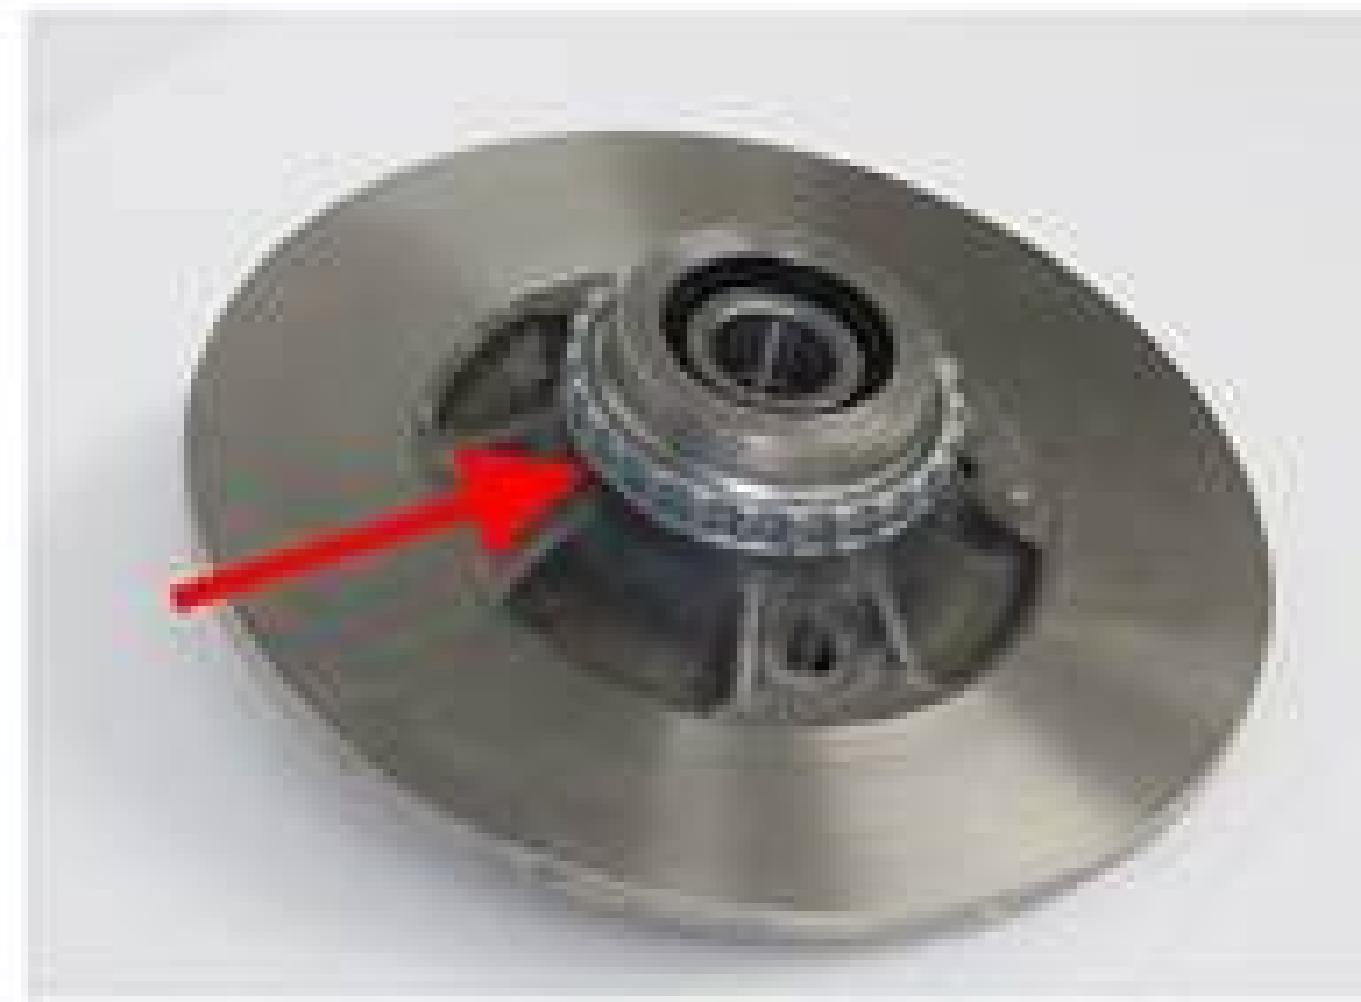
Fig. 2

En raison de leur masse plus importante, les disques de frein ventilés disposent d'une capacité d'accumulation thermique plus élevée et refroidissent plus rapidement grâce à leurs canaux radiaux de circulation d'air (Fig. 2). Ces canaux radiaux se situent entre les deux bagues de friction. La rotation du disque de frein génère un effet de ventilateur qui produit un flux d'air continu à travers le disque de frein.

Comme la répartition dynamique des charges par essieux, l'essieu avant subit des forces de freinage plus importantes, les disques de freins ventilés sont généralement montés sur l'essieu avant. Ainsi, une puissance de freinage élevée est assurée pour les conditions extrêmes. En fonction du type de véhicule, de l'application ou de la motorisation, les disques de frein ventilés peuvent aussi être montés sur les essieux avant et arrière.

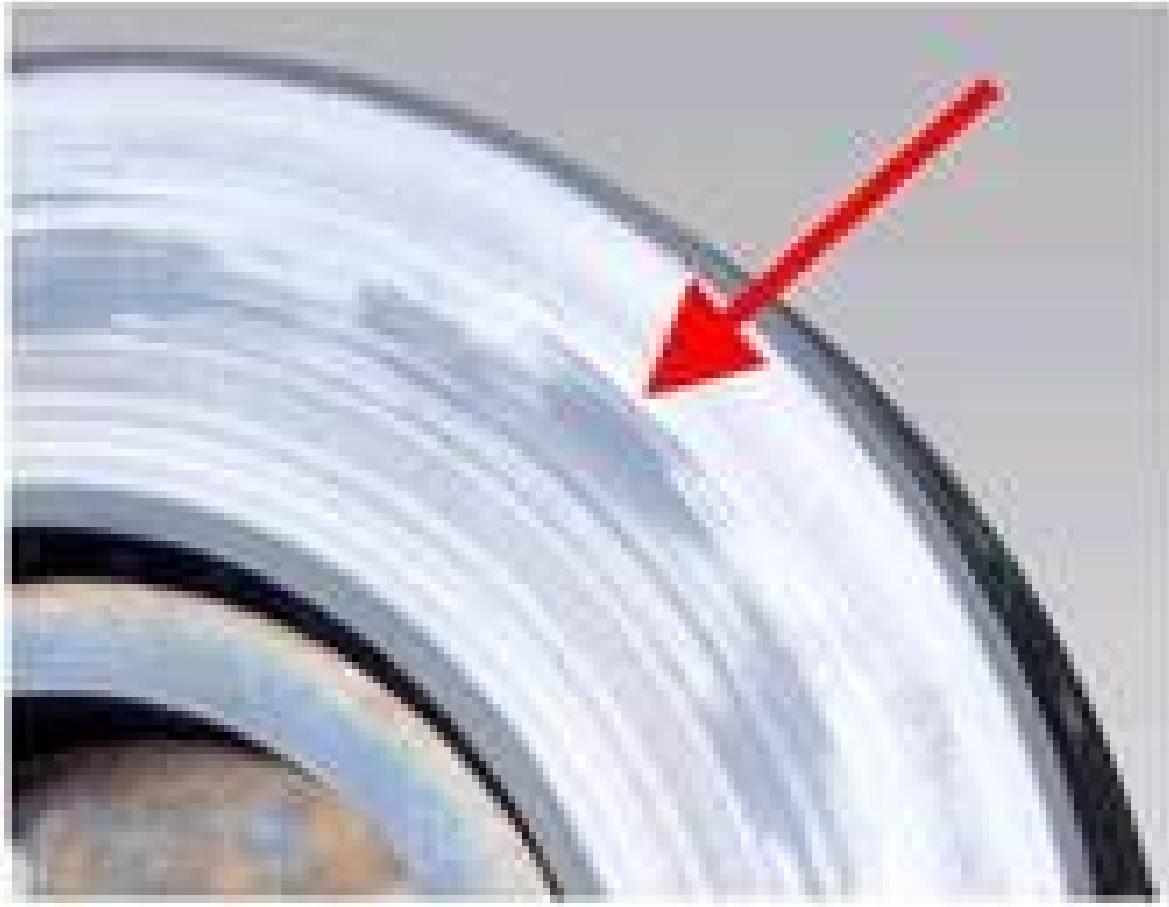
Certains constructeurs intègrent également les paliers des roues et les bagues à impulsions du système antibloquage (Fig. 3) dans les disques de frein. Les deux modèles requièrent un niveau de minutie supplémentaire de la part des techniciens de maintenance. Afin d'améliorer la protection anticorrosion, les disques de frein sont en partie dotés d'un revêtement. Ce disque de frein peut être pourvu d'une peinture anticorrosion intégrale ou partielle à l'extérieur de la bague de friction. Simultanément, l'aspect visuel du frein de roue est amélioré dans la partie ouverte de la jante. Si le disque de frein est doté d'un revêtement intégral, un rodage modéré est recommandé jusqu'à ce que la garniture de frein et le disque soient harmonisés et que la couche de peinture ait disparu sur la bague de friction suite au frottement.

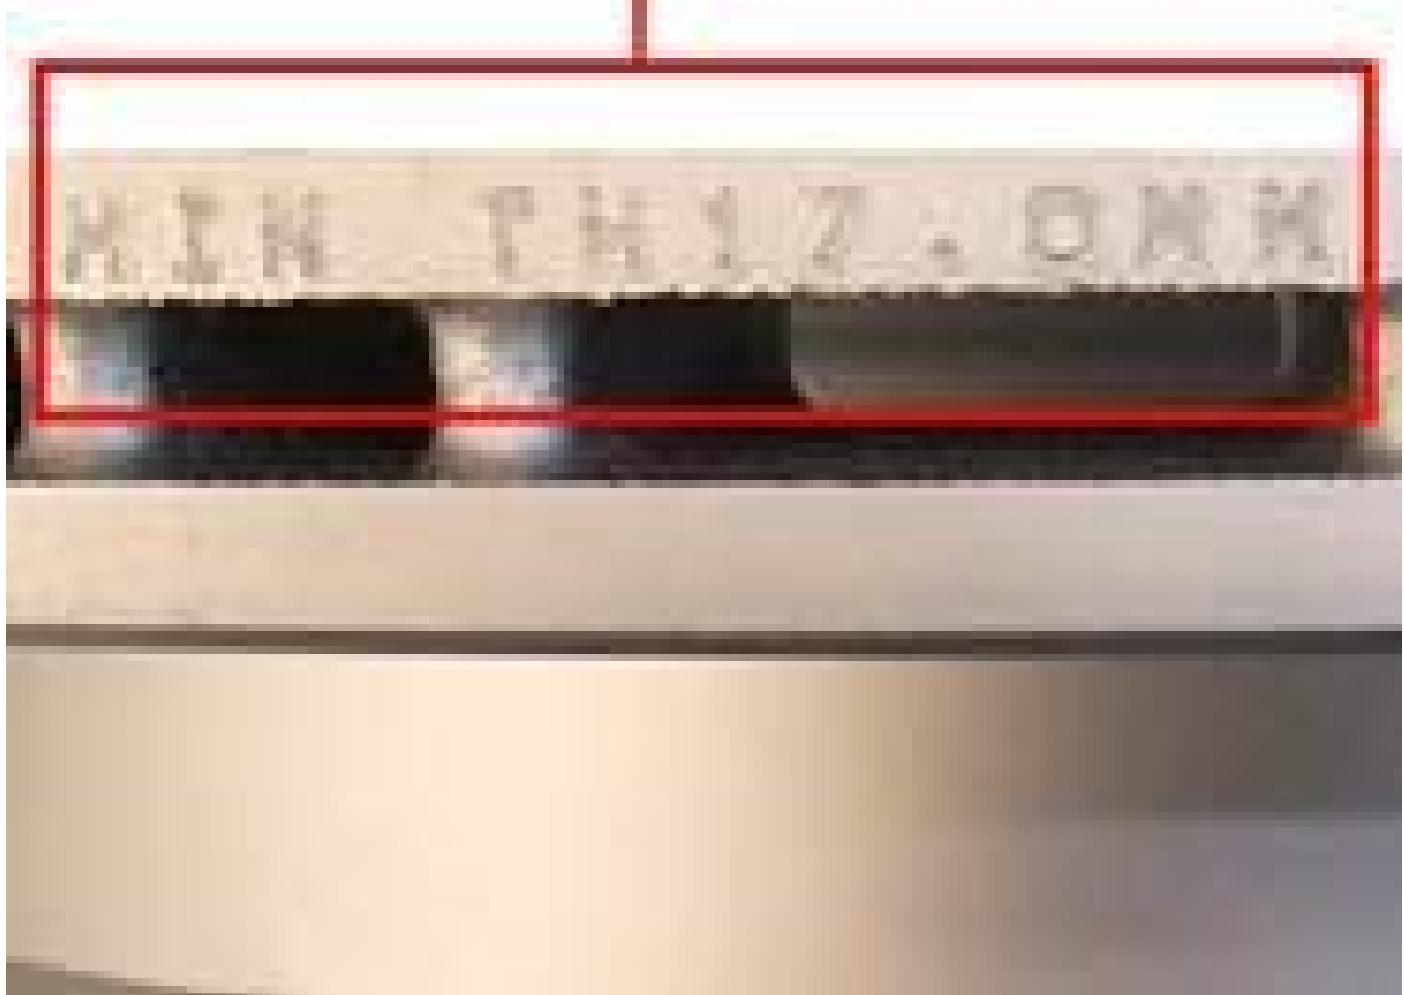
MIN TH 17,0 MM

La concentricité (battement du disque) et la différence d'épaisseur du disque de frein doivent faire l'objet d'un contrôle supplémentaire.

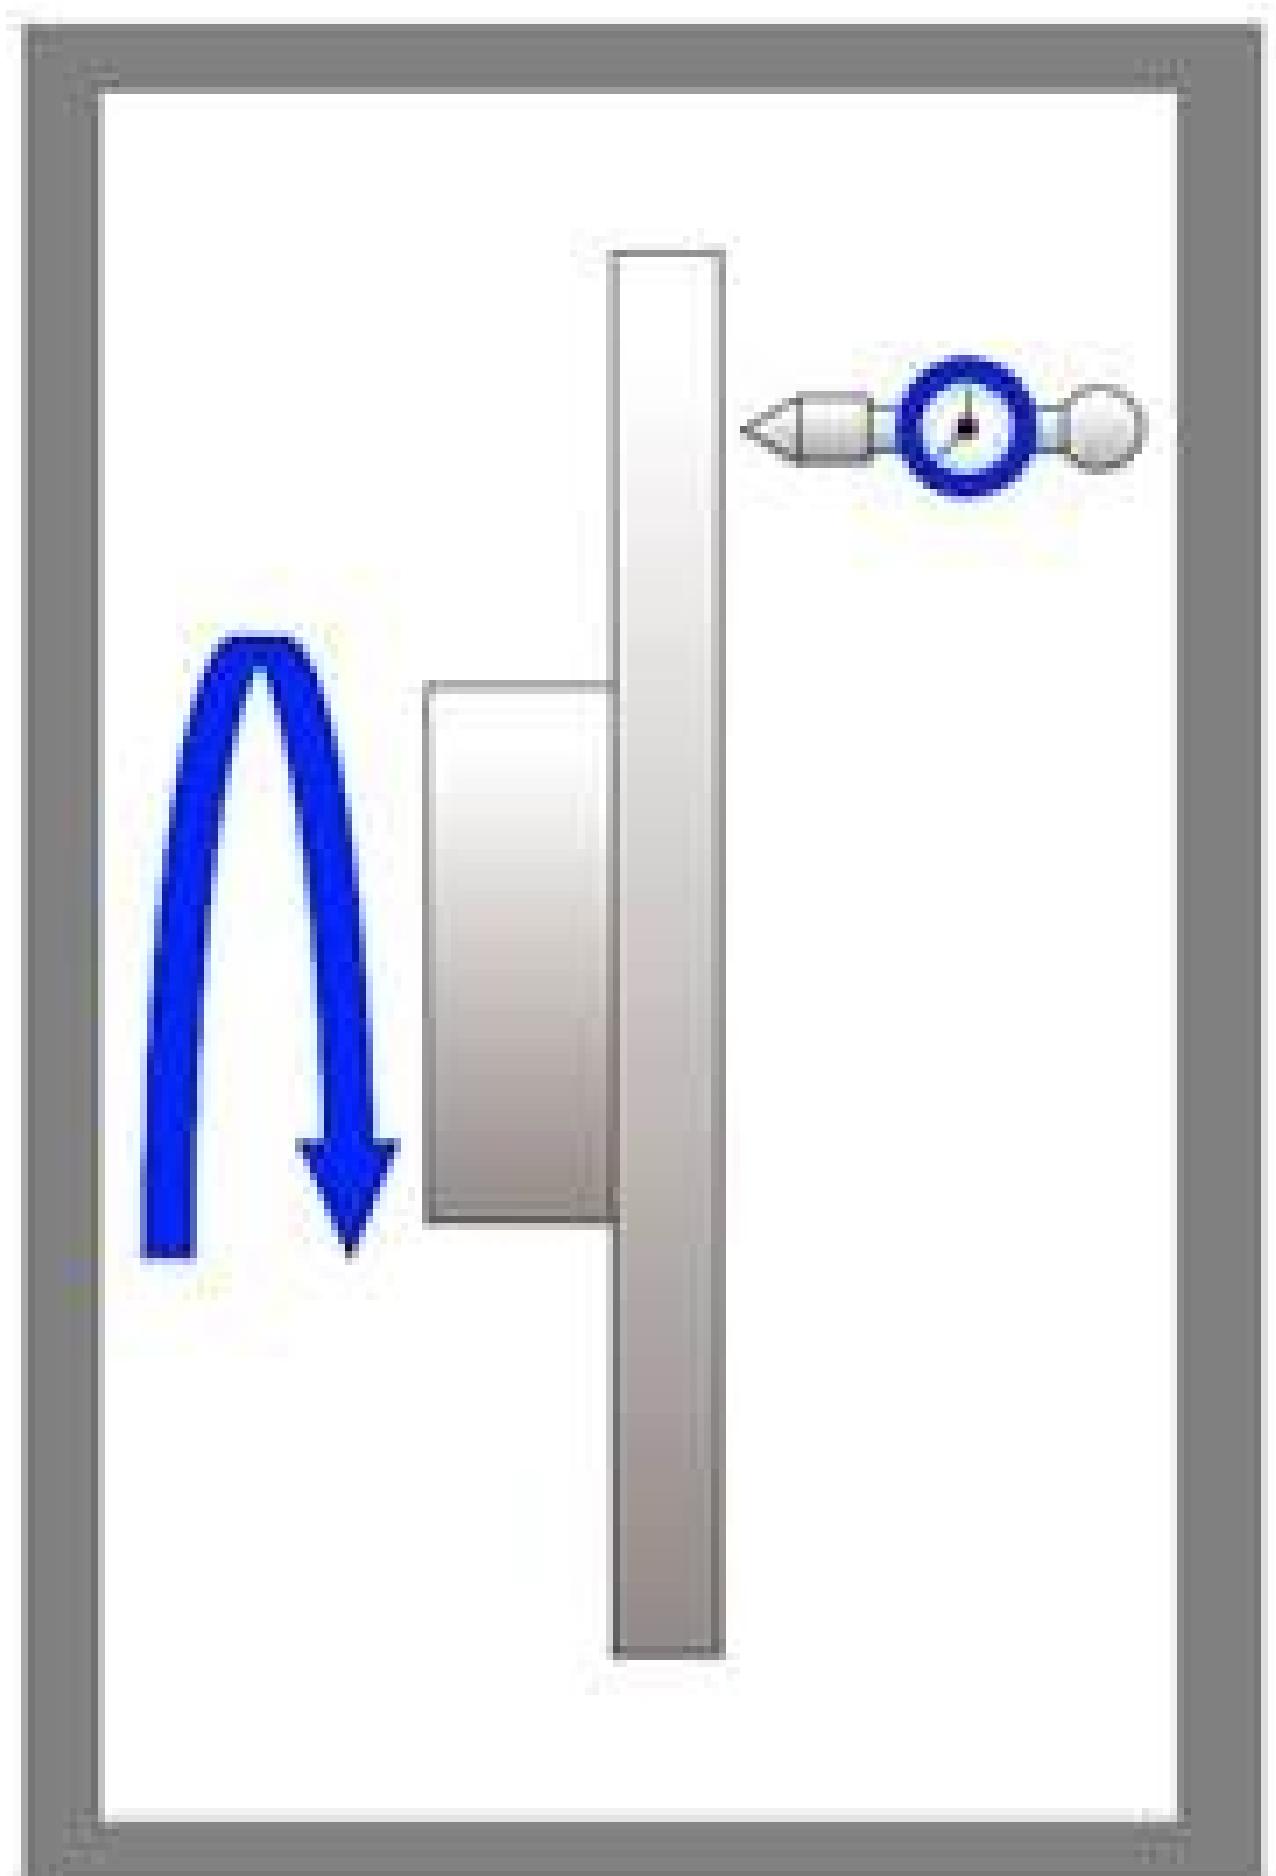
Le contrôle de concentricité des disques de frein est réalisé sur les freins montés (Fig. 6). La mesure est réalisée à l'aide d'un comparateur disposé à env. 10 - 15 mm sous le rayon de disque extérieur. Les divergences mesurées lors de plusieurs rotations de roues ne doivent pas être supérieures de 0,070mm sur les véhicules neufs et de 0,10mm sur les véhicules plus âgés, puisque les tolérances y sont plus importantes. Ce contrôle n'est pertinent que lorsque les disques de freins sont neufs. En cas de divergences, il convient de contrôler l'état du moyen et du palier en tant que source de défaillance supplémentaire.
