# Audi A6/A8 — Aviso no painel de instrumentos combinado | HELLA

**Aviso no painel de instrumentos combinado**

**(Avaria na suspensão eletrónica).**

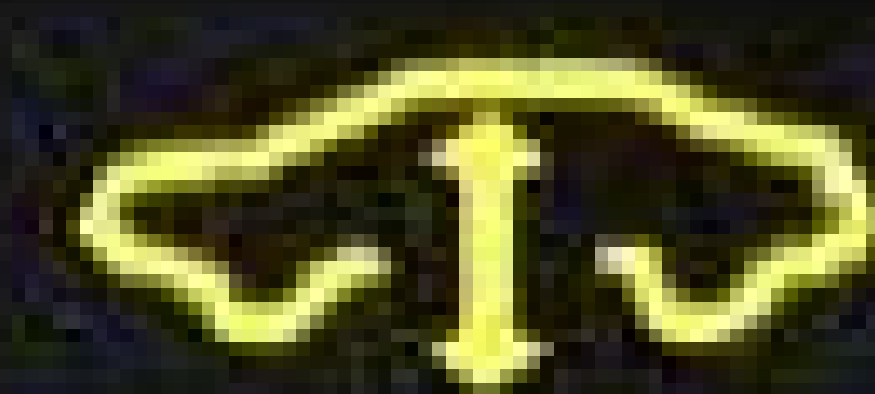
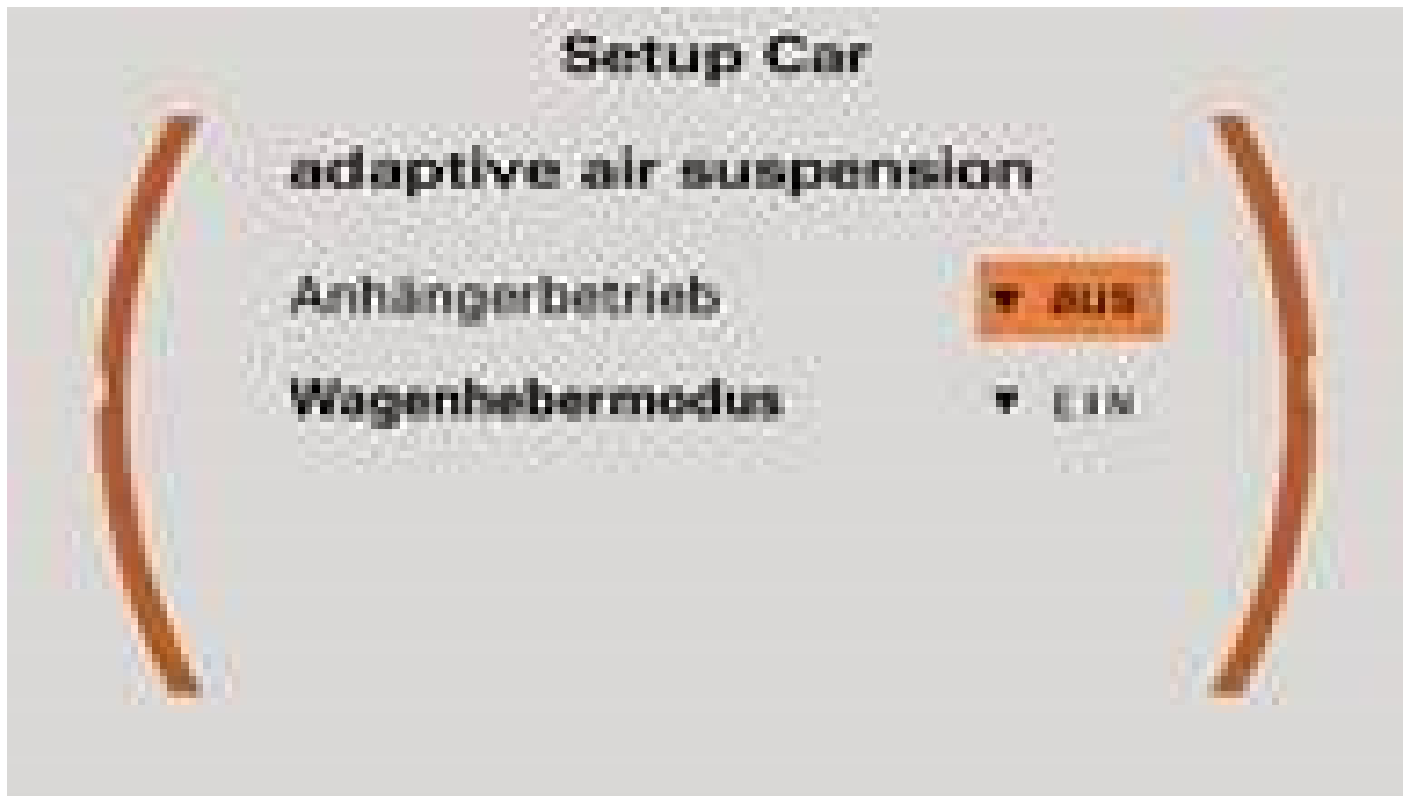
Suspensão pneumática adaptativa

Para ativar o modo de macaco (modo de serviço), tem de proceder-se da seguinte forma:

Ligar a ignição e premir a tecla de função “CAR” na MMI ( [Multi Media Interface](#) ). No item de menu “adaptive air suspension”, ativar agora o modo de macaco através da tecla de função “SETUP” (no painel de instrumentos combinado, brilha uma luz de controlo amarela).

O modo de macaco pode ser desativado através do ajuste na MMI ( [Multi Media Interface](#) ) ou conduzindo com uma velocidade >15 km/h.
