# **Chevrolet Cruze — Reservatório de compensação/Perda de líquido de refrigeração | HELLA**

**Chevrolet**

**Cruze**

**Ano de modelo: 2011–2014**

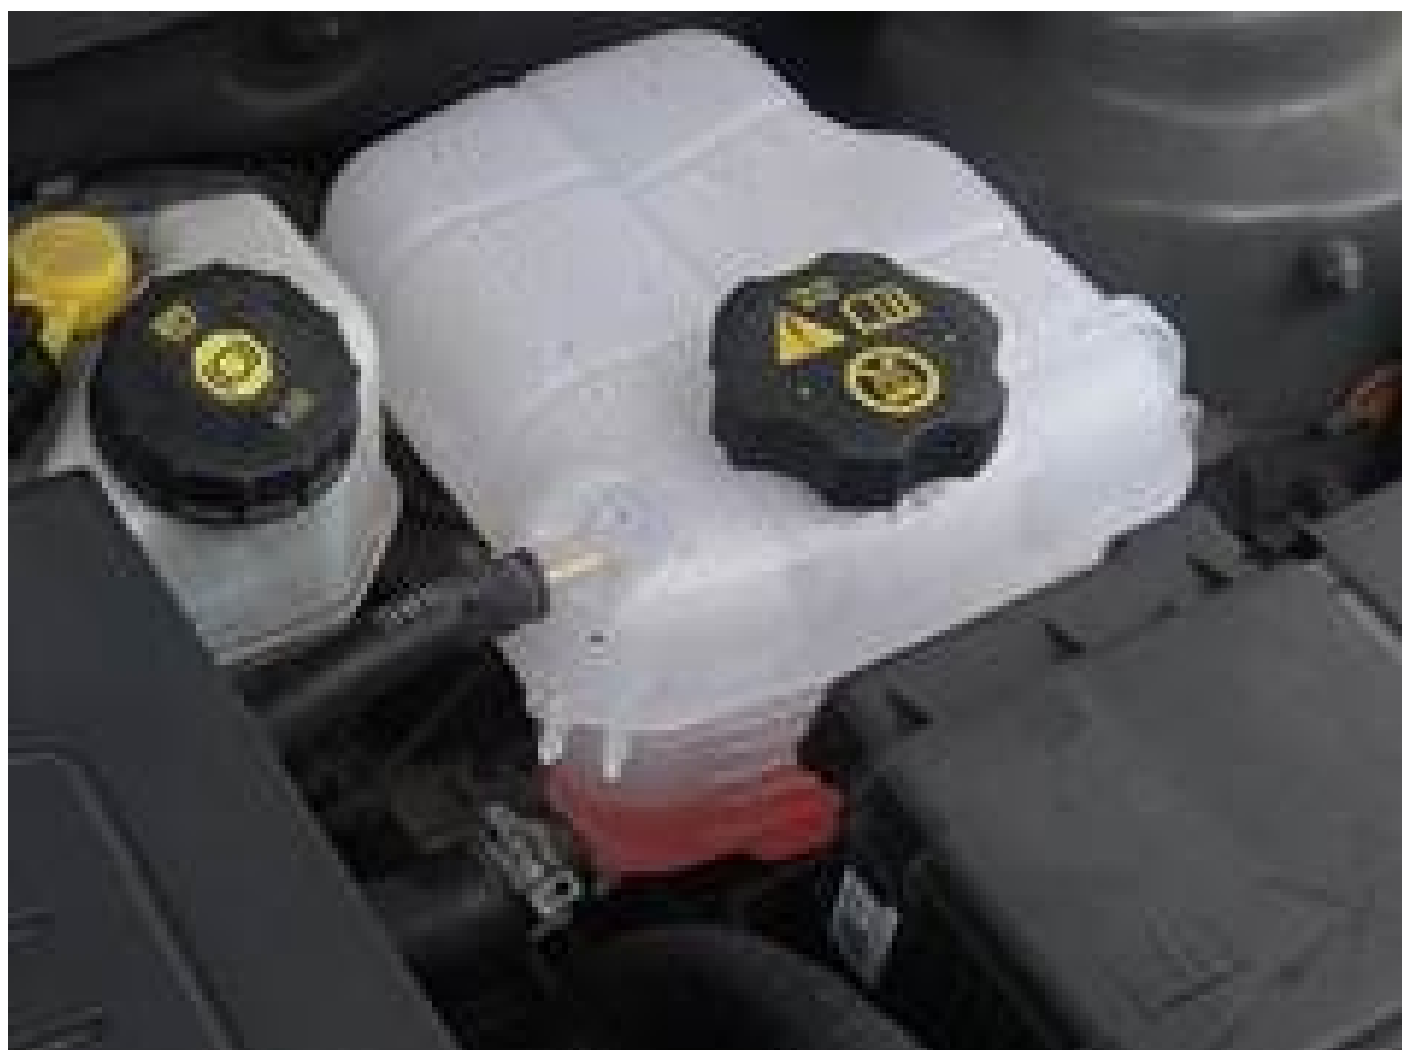
Nos veículos supracitados, pode ocorrer uma perda de líquido de refrigeração devido a fissuras no bocal de refluxo do reservatório de compensação.

As fissuras são causadas por cargas térmicas e podem dar origem à perda de líquido de refrigeração. O consequente aumento da temperatura do motor é assinalado acústica e visualmente no painel de instrumentos combinado. Se necessário, o motor entra no “modo de emergência”.

Para resolver o problema, deve-se verificar o reservatório de compensação e, se necessário, proceder à substituição.
