# Hyundai IX 35 - O motor não arranca | HELLA

**Hyundai**

**IX 35**

**O motor não arranca**

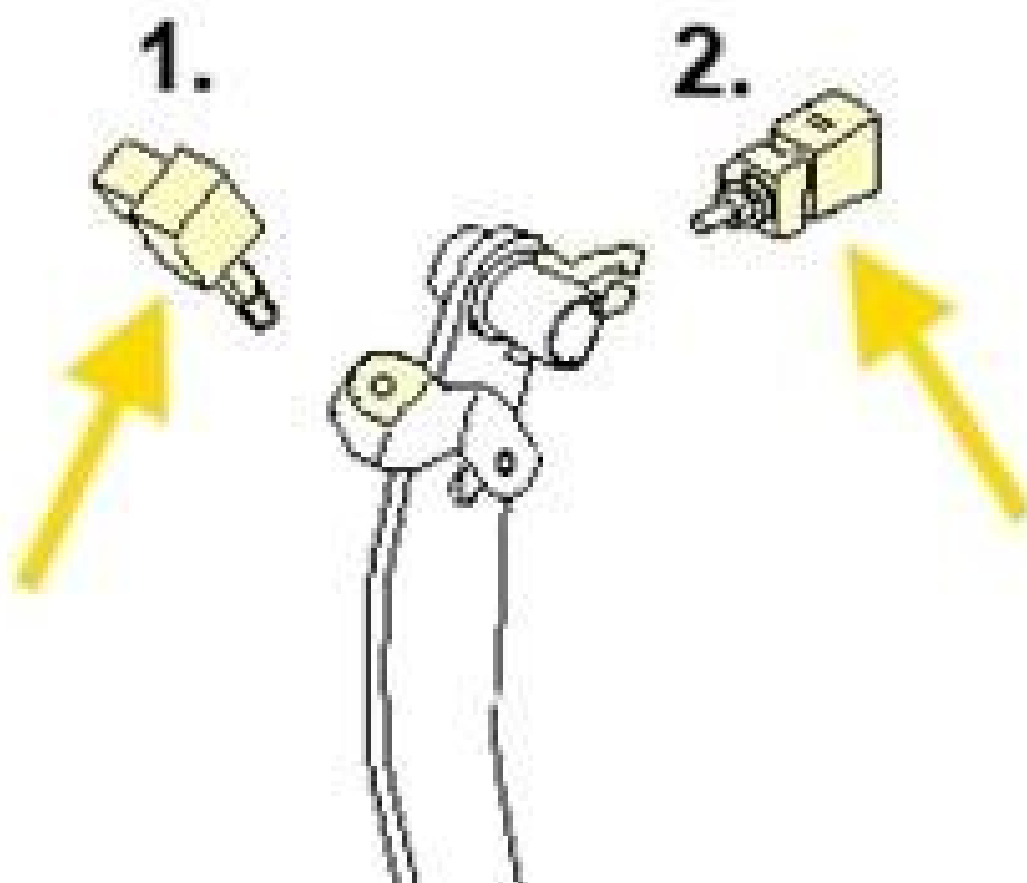
Fig. 3

Os interruptores estão localizados no pedal da embraiagem (figura 3)

- Interruptor 1. Ref. OE 938403K000
- Interruptor 2. Ref. OE 938402E000

Substituir interruptores com defeito

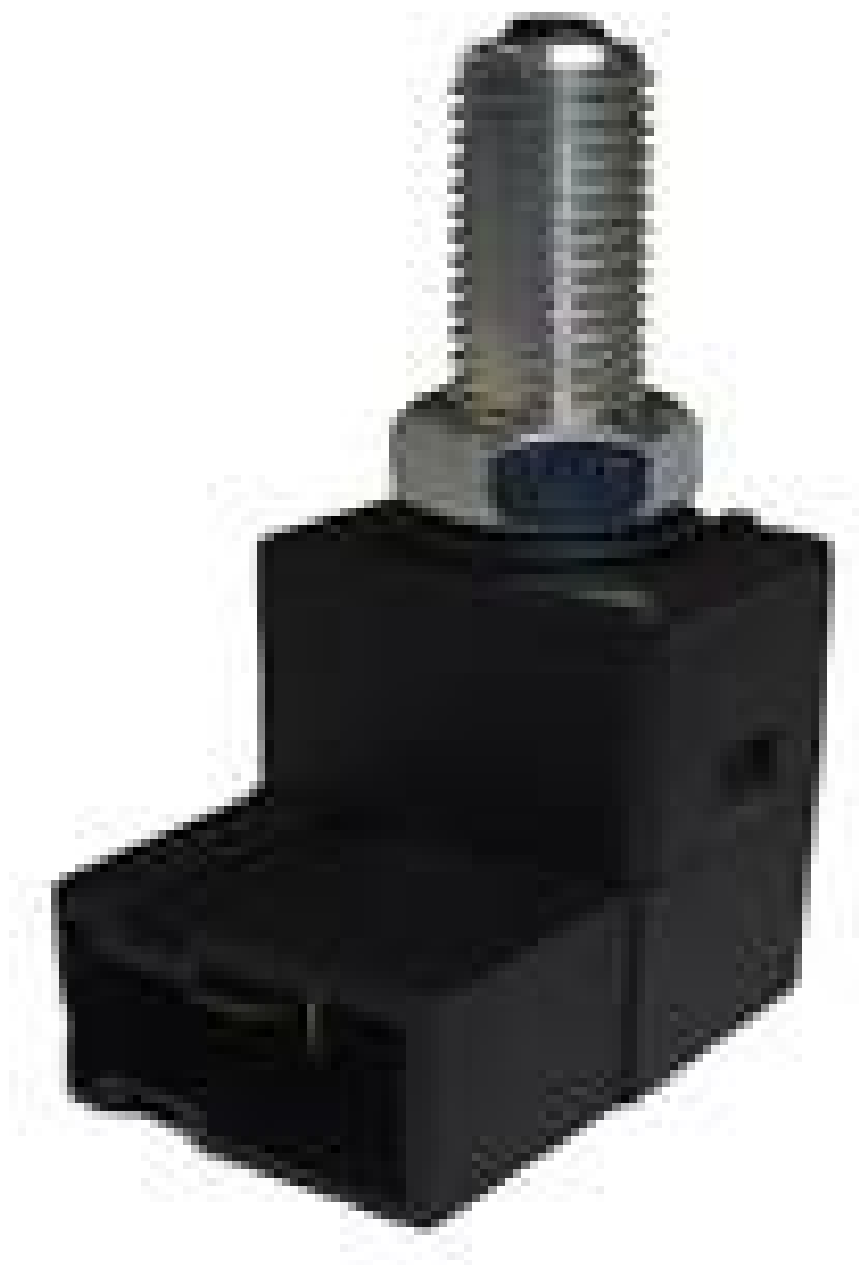
Fig. 1

Os interruptores (Switch Assy-Ignition Lock, figura 1+2) têm a função de impedir a ativação do motor, se o pedal da embraiagem não for premido ou for parcialmente premido.
