# Informação do produto — Calços de travão Toyota | HELLA

### Calços de travão Toyota

**8DB 355 014-881 substitui 8DB 355 013-741**

### Nova atribuição de calços de travão

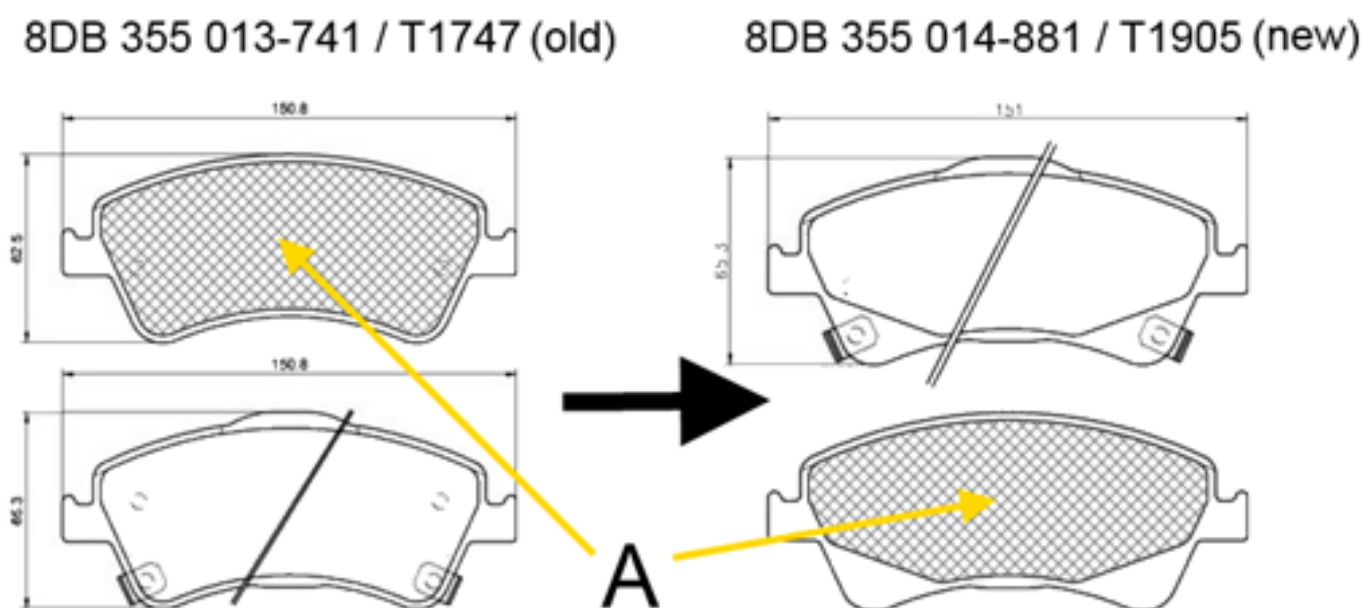
A diferença visível entre os dois calços de travão consiste no novo formato do revestimento de fricção (A).

O calço do travão 8DB 355 013-741/T1747 é substituído pelo calço do travão 8DB 355 014-881/T1905.
