# **Opel Vários modelos - Fraca potência do motor | HELLA**

**Motor : Z16XEP**

**Fraca potência do motor**

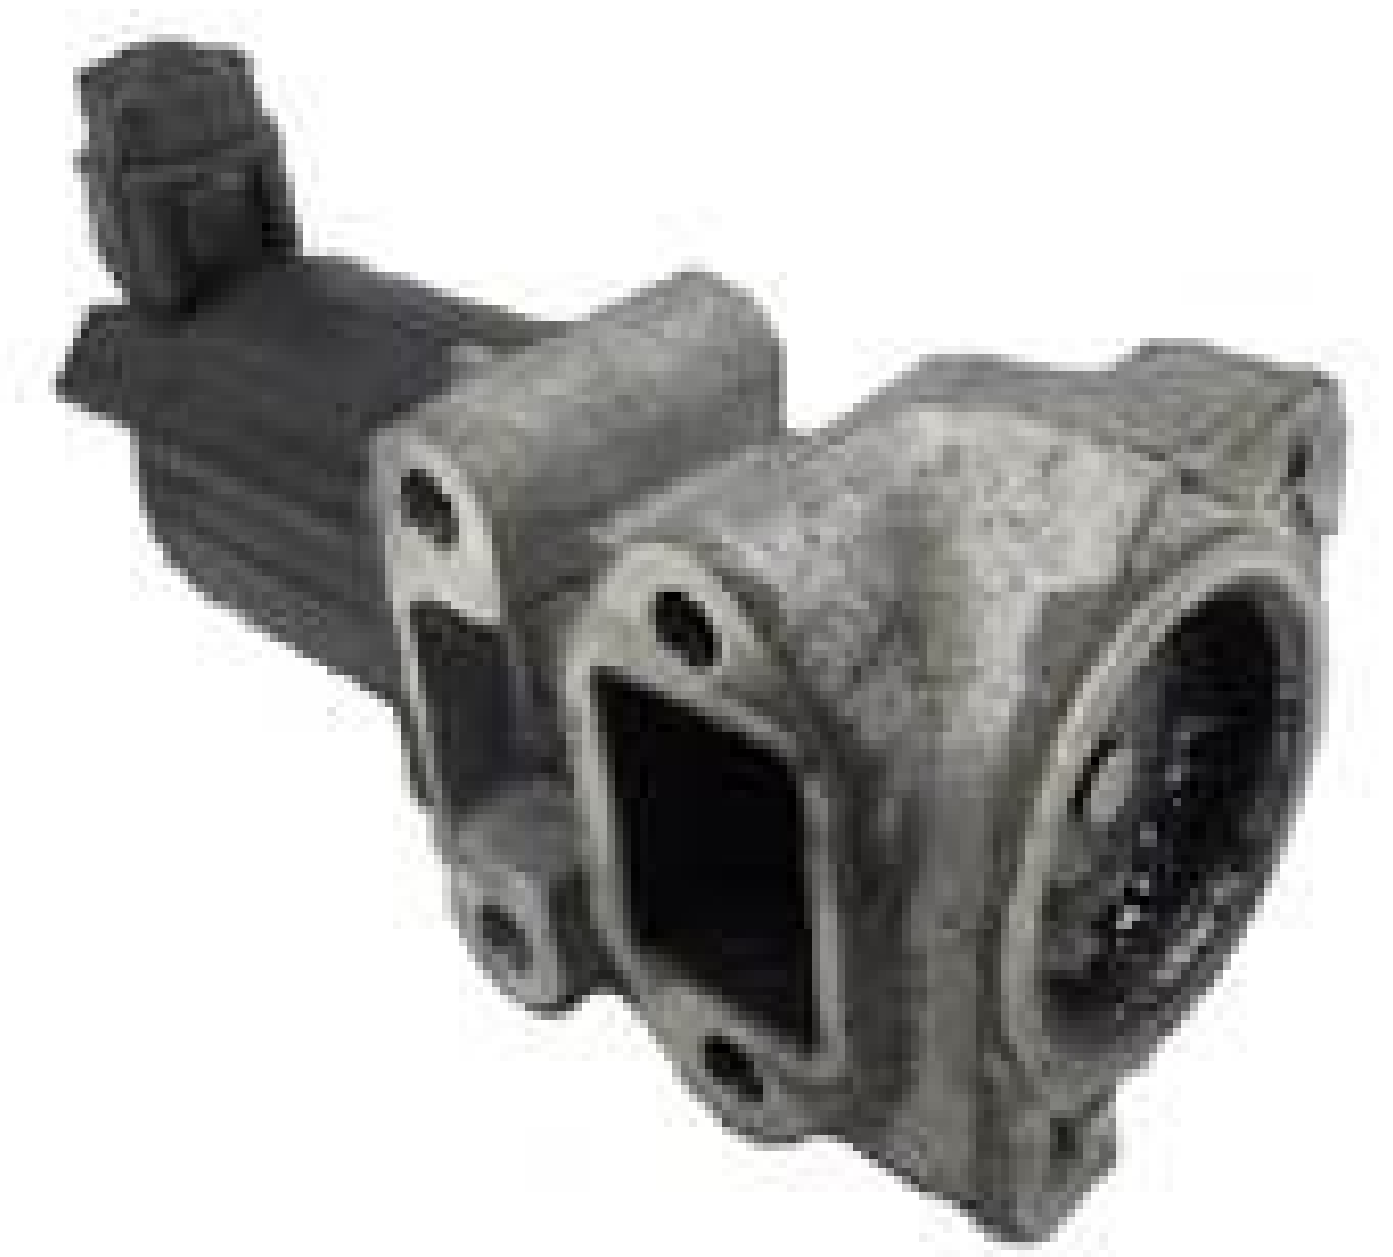
Figure 1

**Se o erro supracitado for detetado em combinação com os seguintes códigos de erro referidos, a causa do erro pode dever-se a uma obstrução dos canais RGE (canal de recondução do gás de escape).**

- Release the plug connection and remove the EGR valve
- Check the EGR valve and replace if necessary
- Remove the intake manifold
- Check EGR channels for impurities and clean if necessary (use a suitable tool)
- Install the intake manifold
- Carry out a test drive
- Read the faults using a diagnostic unit and delete them if necessary

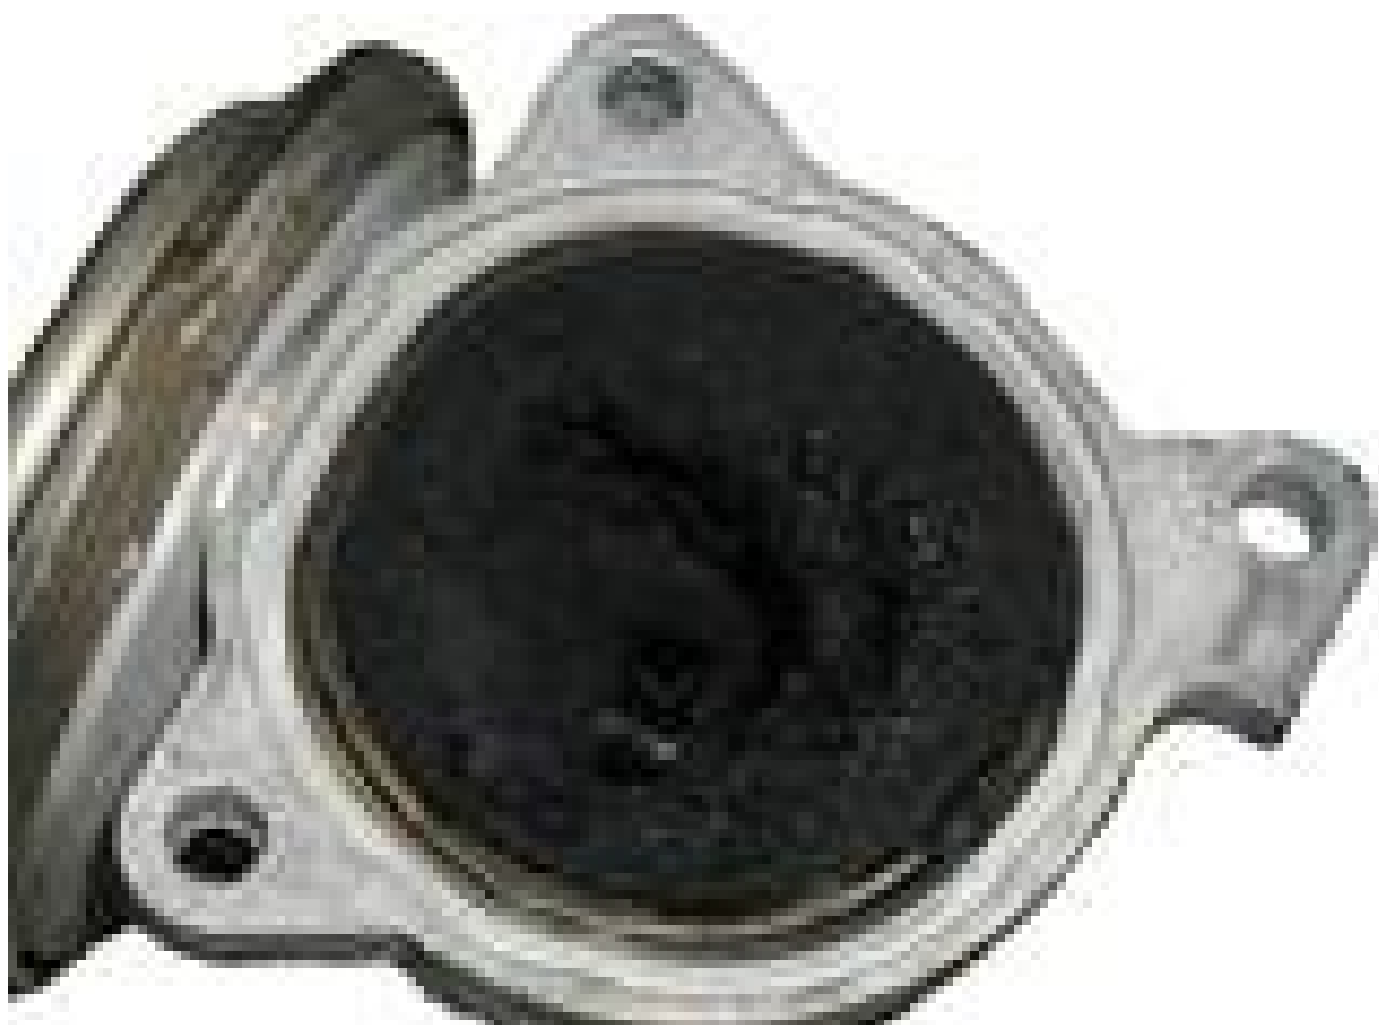
Figure 3

(figure 3) in the intake manifold.
