## Porsche 911 (991) — Mensagem de erro do ventilador do radiador

| Ficha técnica | |
|---|---|
| Modelo | 911 (991) |
| Sintomas | Mensagem de erro: “Erro ventilador do radiador, evitar carga máxima do motor, possível continuar a marcha“ |

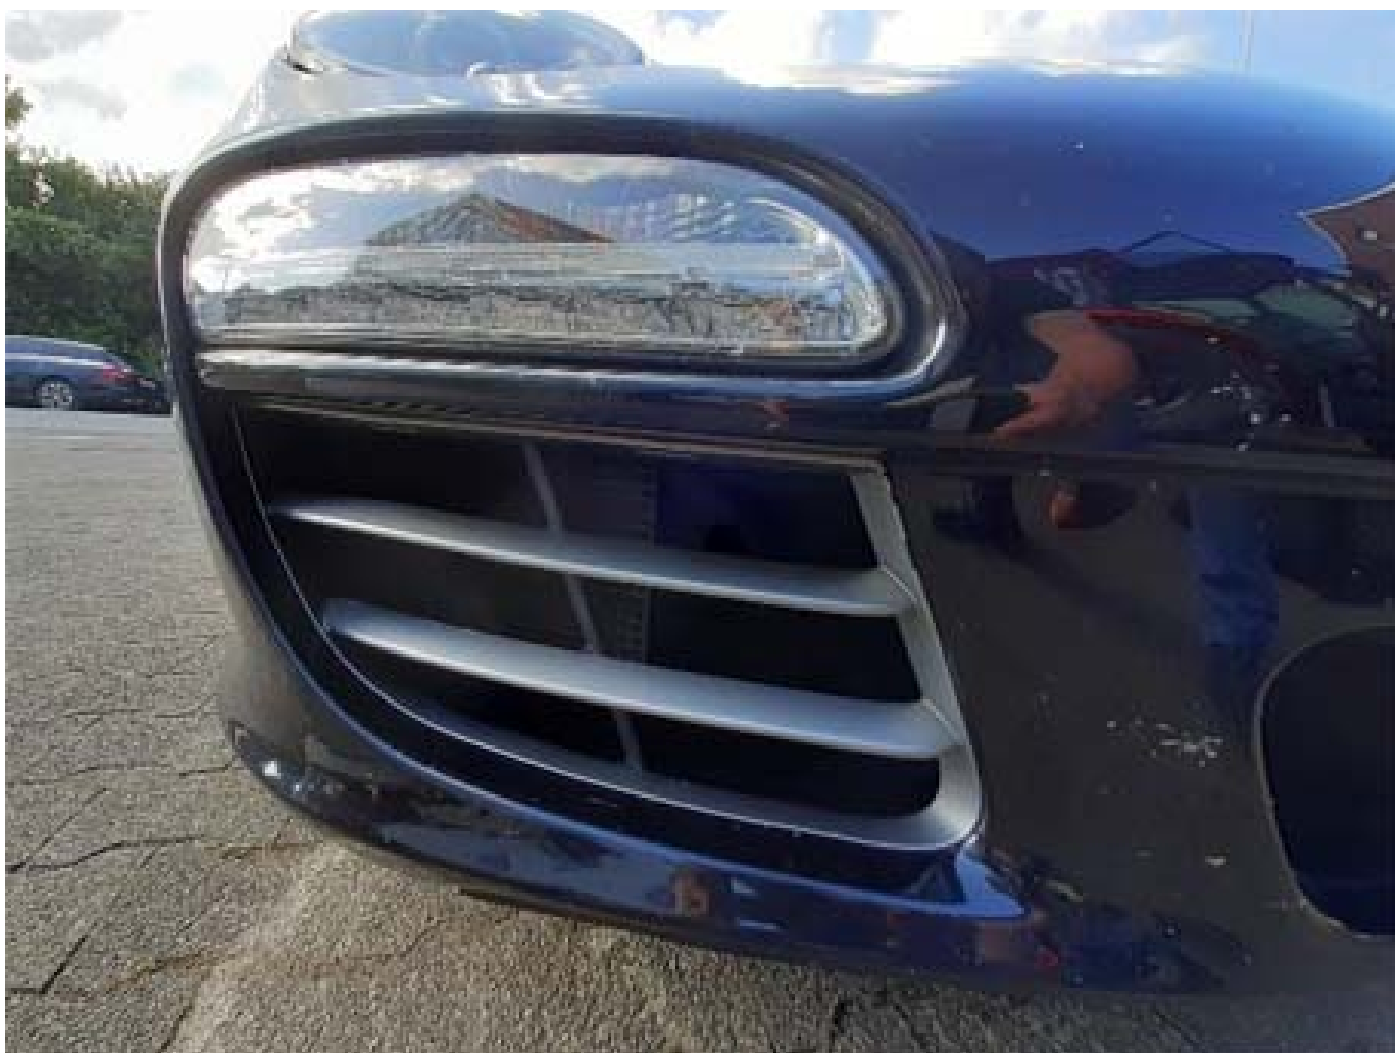
Figura 1: os radiadores estão localizados à esquerda e direita, atrás da grelha do radiador, no para-choques.

Os radiadores estão localizados à esquerda e direita, atrás da grelha do radiador, no para-choques ([figura 1](#)). Os ventiladores são acessíveis a partir da cava da roda, se previamente o revestimento da cava da roda tiver sido desmontado ([figura 2](#)).

Para resolver o problema deve-se inspecionar a cablagem dos dois ventiladores e os próprios ventiladores, relativamente a infiltrações de humidade. Se as fichas apresentarem sinais de corrosão, isso é um indício inequívoco para a causa da mensagem de erro. Neste caso, as fichas têm de ser limpas e, sempre que necessário, reparadas. Eventualmente pode ser necessário reparar o ventilador do radiador.

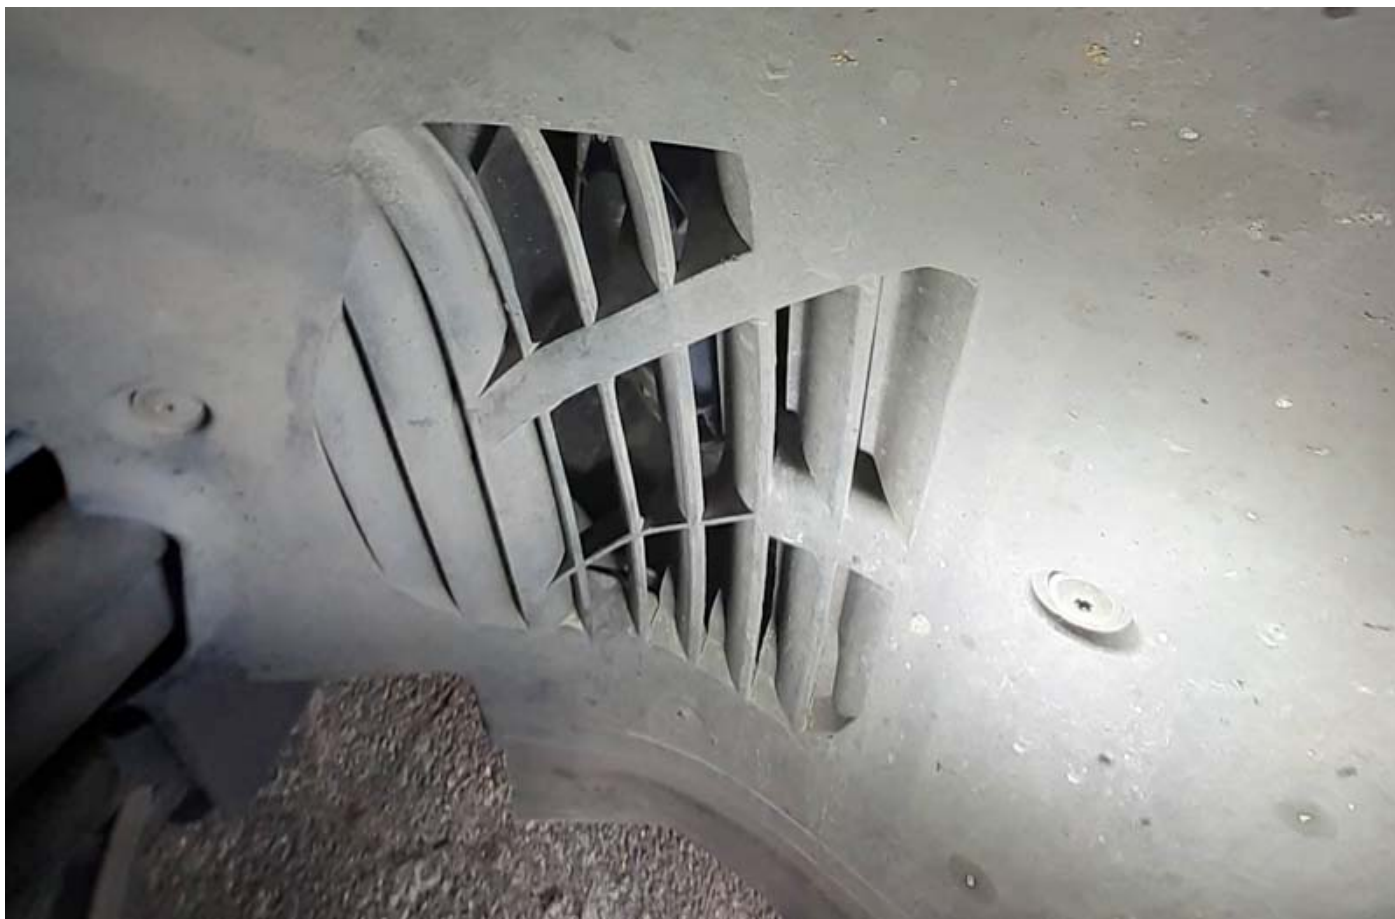
Figura 2: Os ventiladores são acessíveis a partir da cava da roda, se previamente o revestimento da cava da roda tiver sido desmontado.
