## VW T6 — Fuga de combustível

## O veículo cheira a gasóleo fuga de combustível

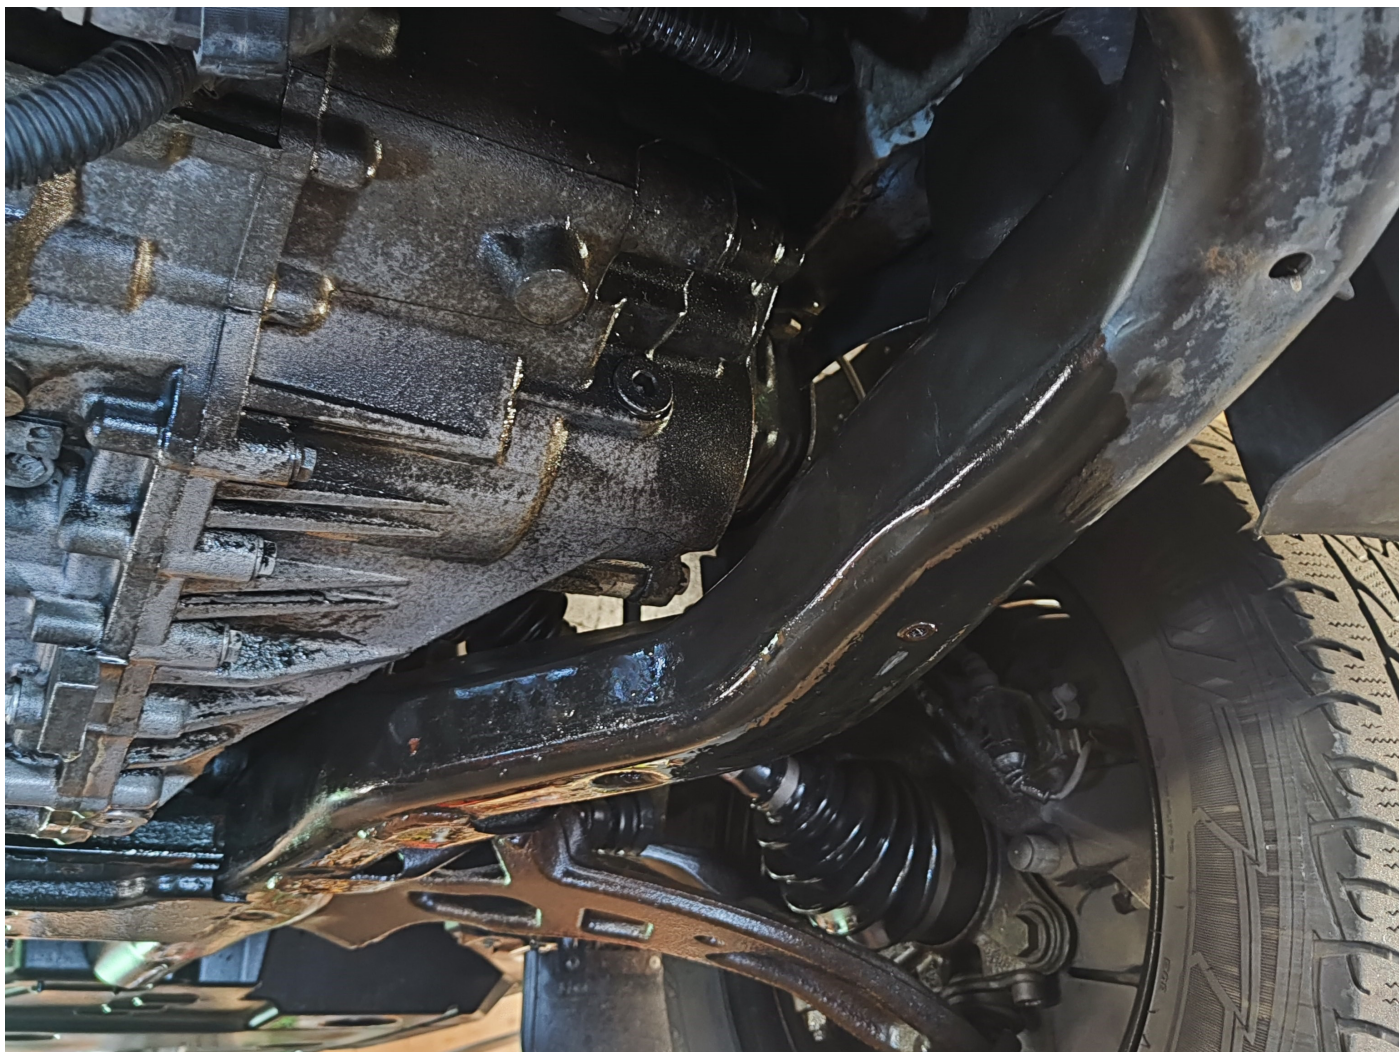
Nos veículos supracitados, é possível que subitamente surja um forte odor a gasóleo. Além disso, pode acumular-se combustível no compartimento do motor ou por baixo do veículo. A causa da fuga nem sempre é facilmente identificável. Numa primeira fase devem ser inspecionadas as tubagens de combustível e as respetivas ligações no compartimento do motor. Se não for identificada qualquer fuga, deve inspecionar-se a carcaça do filtro do combustível.  
O filtro do combustível deve ser desmontado para uma inspeção mais detalhada. Recomenda-se que primeiro seja desmontado o reservatório de compensação do sistema de refrigeração. Para que seja possível puxar o filtro para cima, para fora do respetivo encaixe, é necessário desapertar primeiro o parafuso de aperto. De seguida, desmontar as duas tubagens de combustível do filtro.  
Ao analisar a parte superior do filtro, em alguns casos, é possível detetar uma fissura horizontal que é responsável pela fuga.

Fuga de combustível T6

Para resolver o problema deve-se substituir o filtro e purgar o ar do sistema do combustível de acordo com as especificações do fabricante do veículo. No final dos trabalhos deve-se ainda limpar o compartimento do motor.
