## BMW Série 2 Active Tourer — Substituição do filtro do habitáculo

### Substituição do filtro de pólen no BMW Série 2 Active Tourer

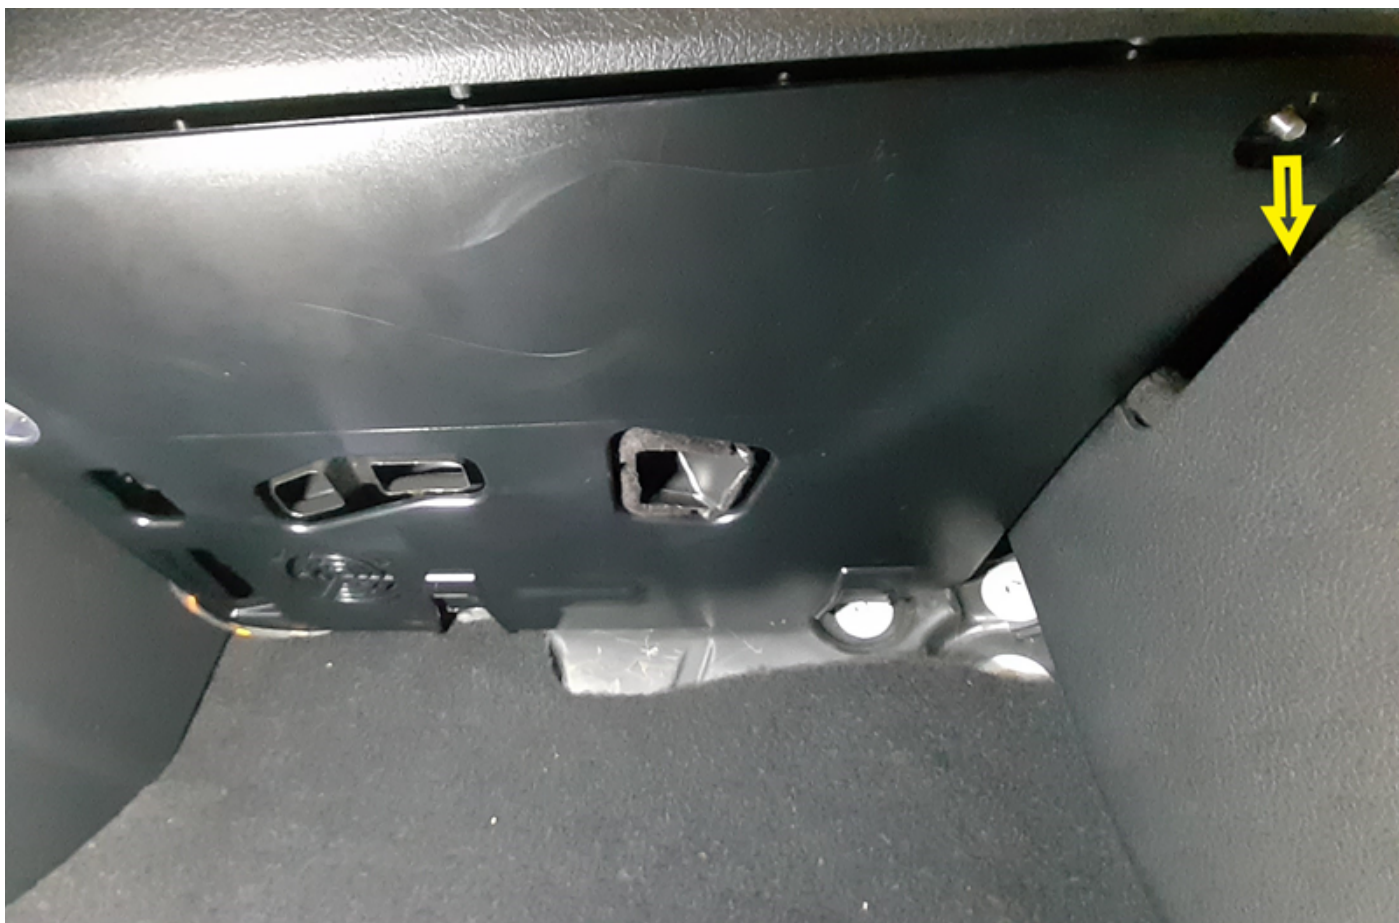
- >Figura 1</span>: desmontar o revestimento na zona dos pés do lado do acompanhante, removendo previamente os respetivos parafusos (2x).
- >Figura 2</span>: desmontar a cobertura esquerda na zona dos pés do lado do acompanhante, removendo previamente os dois parafusos
- >Figura 3</span>: desmontar o difusor de ventilação, removendo o parafuso (1x) e puxando o difusor de ventilação para a direita
- >Figura 4</span>: retirar o tubo flexível da carcaça do aquecimento/ar condicionado, puxando-o para a direita
- >Figura 5</span>: destravar e remover a tampa da carcaça do aquecimento/ar condicionado
- >Figura 6</span>: Retirar o filtro do habitáculo
