Ford Galaxy VX, VY — Indicação de luz de travão com defeito | HELLA

Ford

Galaxy VX, VY

Indicação de luz de travão com defeito

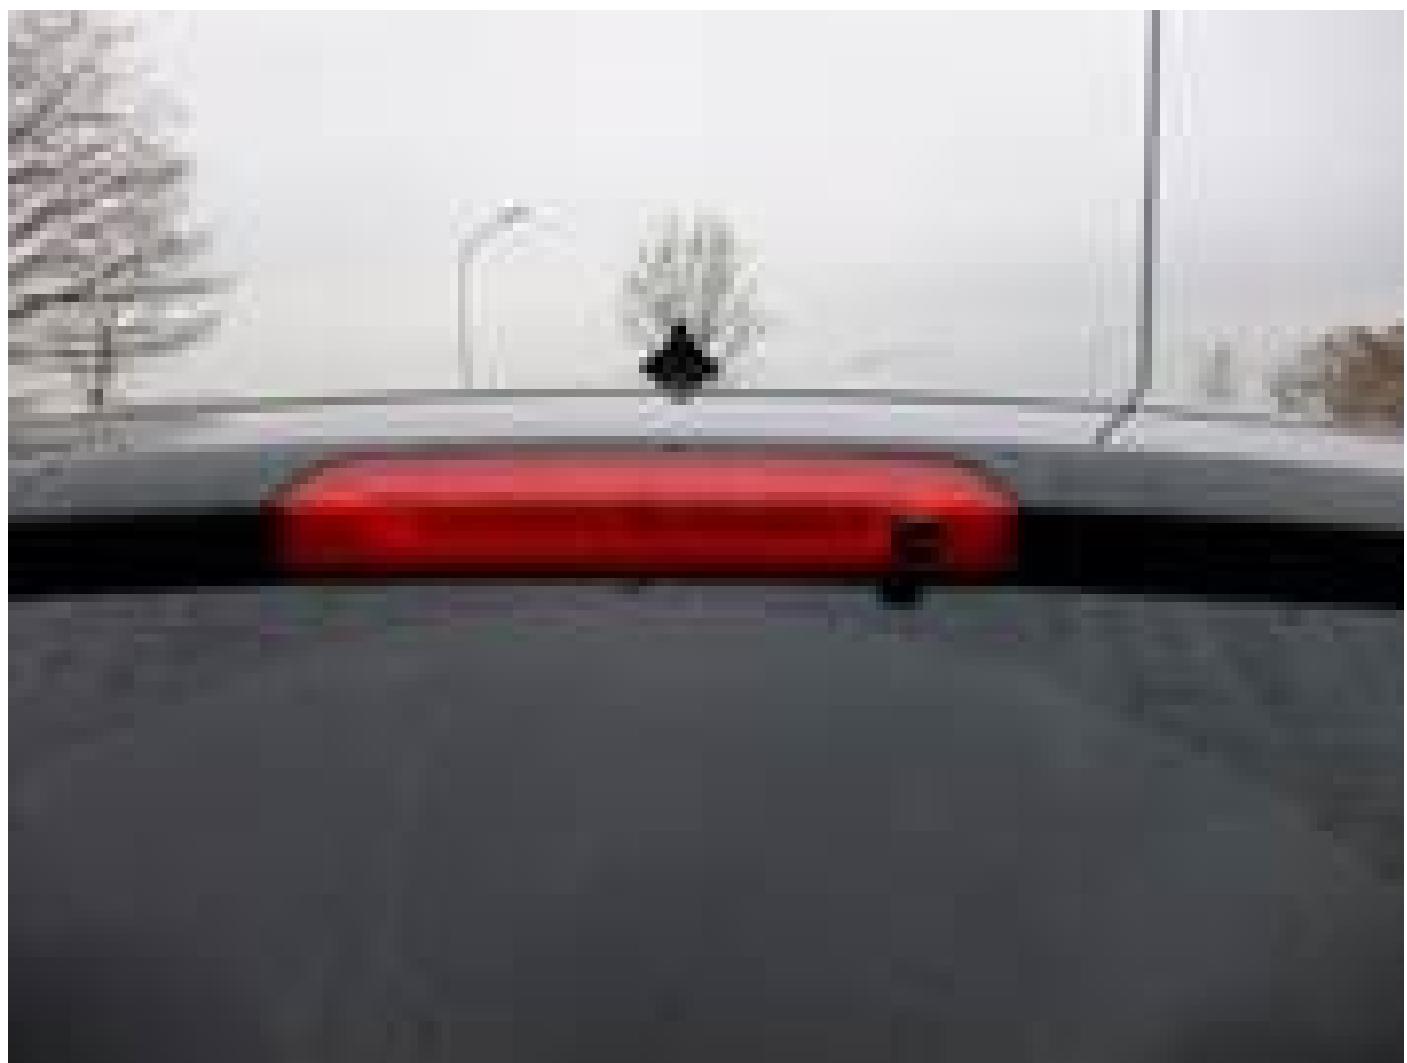
Figura 1.

Após uma inspeção visual, é detetado um defeito na terceira luz de travão (Figura 1.).

Para retificar o problema, a cablagem deve ser reparada ou substituída corretamente.

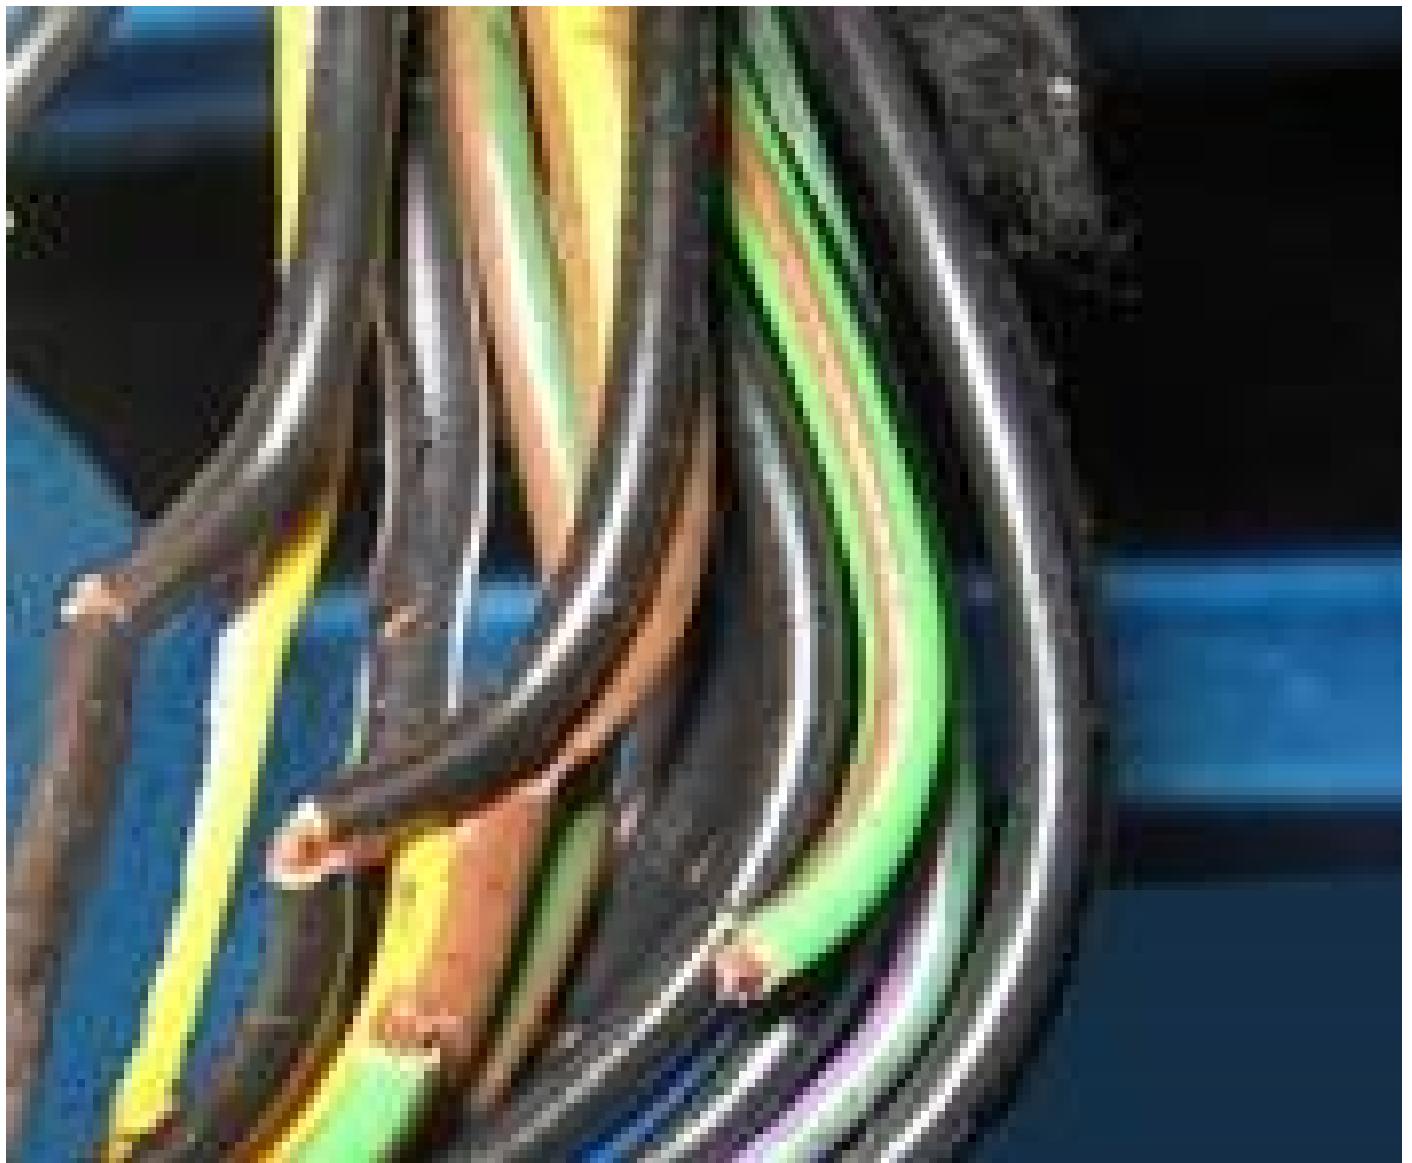
Figura 2.

A causa pode ser uma rutura de cabo (Figura 2.) na área da passagem do cabo (luz de travão da porta da bagageira).
