# Informação do produto — Calços de travão BMW | HELLA

### Calços de travão BMW

#### 8DB 355 012-321 / 8DB 355 015-601

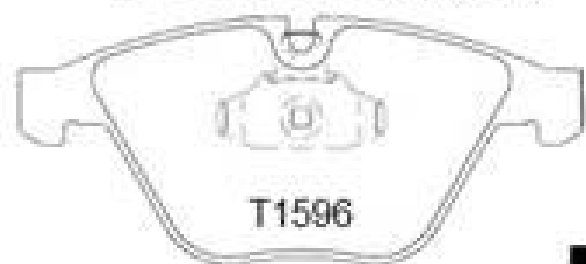
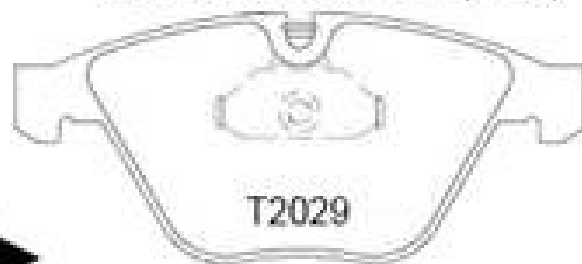
8DB 355 012-321 (old)

A diferença entre os dois calços de travão é a falta da mola de retenção (A) no calço do travão do lado do punho 8DB 355 015-601/T2029. A ausência da mola não tem qualquer influência sobre o comportamento de conforto do calço do travão.

O calço do travão 8DB 355 012-321/T1596 é substituído pelo calço do travão 8DB 355 015-601/T2029.
