# **Informação do produto — Calços de travão | HELLA**

**8DB 355 011-401/8DB 355 015-961**

### **Calços de travão modificados**

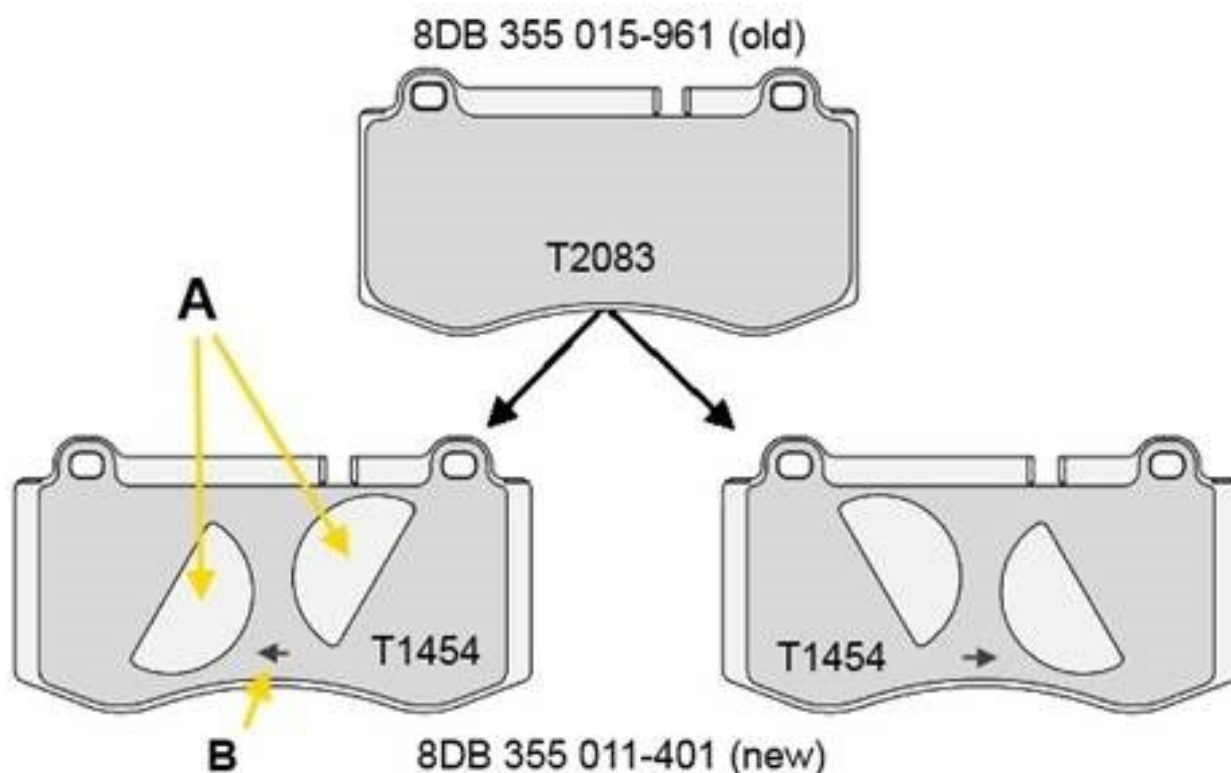
Para as novas chapas de amortecimento, com entalhe (A), é necessária uma montagem em relação ao sentido de marcha. O sentido de montagem é indicado por uma seta (B).

O calço do travão 8DB 355 015-961/T2083 é substituído pelo calço do travão 8DB 355 011-401/T1454.

A diferença entre os dois calços de travão é uma alteração na chapa de amortecimento na placa traseira do calço do travão. Esta alteração melhora a sensibilidade ao ruído e, conseqüentemente, as características de conforto do calço do travão.

Cada caixa contém um aviso de montagem especial.
