# **Jaguar S — Ruídos crepitantes provenientes da área do painel de instrumentos | HELLA**

**S-Type (X200)**

## **Ruídos crepitantes provenientes da área do painel de instrumentos**

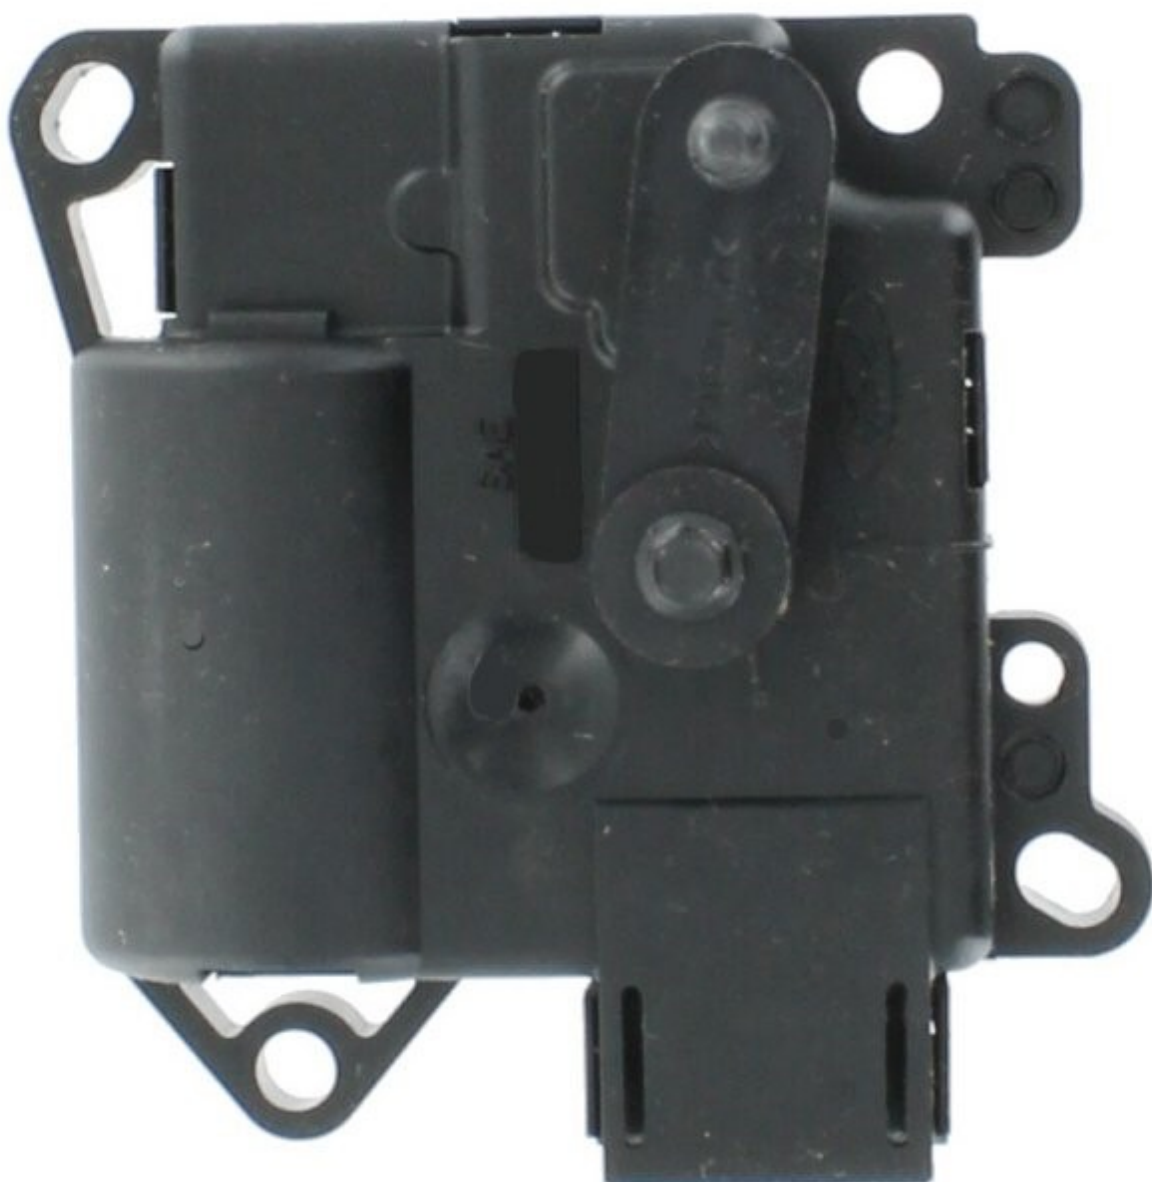
Nos veículos supracitados, podem ser audíveis ruídos crepitantes provenientes da área do painel de instrumentos ou do painel de instrumentos combinado.

A causa desses ruídos pode ser proveniente de um ou vários motores de ajuste do sistema de aquecimento/ar condicionado.

- Localizar o ruído com precisão
- Se necessário, realizar um teste dos atuadores
- Substituir os motores de ajuste afetados pelo problema
- Ler/eliminar a memória de erros
- Programar os motores de ajuste
