## Kia Venga — Ventoinha do habitáculo trabalhar apenas no nível máximo

| Ficha técnica | |
|---|---|
| Modelo | Venga |
| Ano de fabrico | 2016–10/2019 |
| Sintoma | Ventoinha do habitáculo trabalhar apenas no nível máximo |

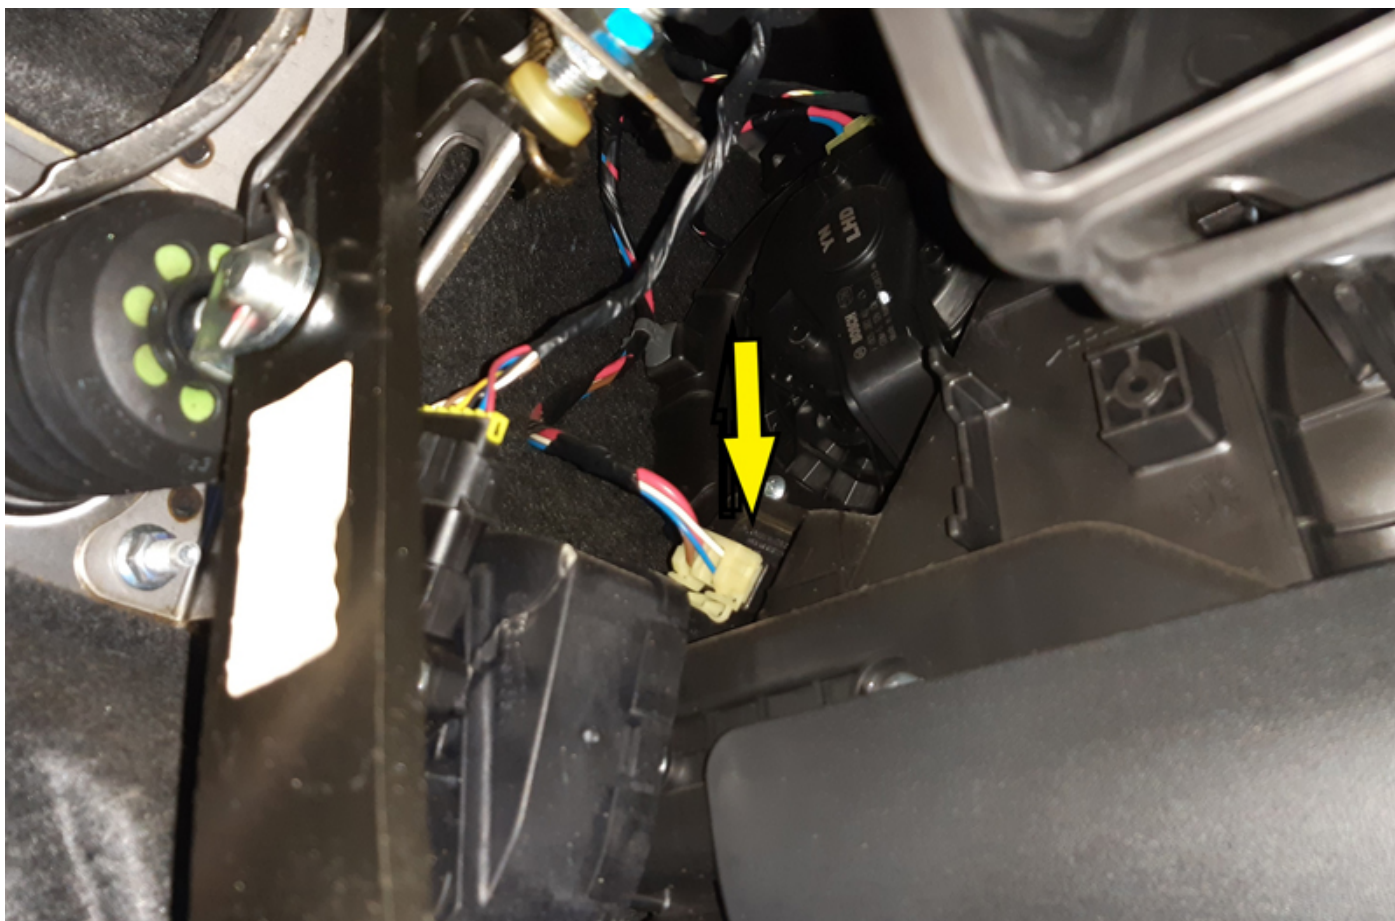
Nos veículos supracitados, equipados com ar condicionado manual, pode acontecer que a ventoinha do habitáculo funcione apenas no nível máximo (velocidade máxima do ar). Na grande maioria dos veículos, isto significa que o regulador da ventoinha (resistência) está com defeito. O mesmo acontece com estes veículos. Contudo, contrariamente ao que acontece nos outros veículos, o acesso ao regulador não é feito através da zona dos pés do acompanhante, mas através da zona dos pés do condutor (Figura 1</span>).

Neste caso, deve proceder-se da seguinte forma:
