# **Mercedes 211, 219 e 230 — Mensagem no painel de instrumentos combinado | HELLA**

**Série de modelos 211, 219 e 230**

**Sensotronic Brake Control (SBC)**

**“Redução do desempenho de travagem/aumento da distância de travagem! Ligar o motor!”**

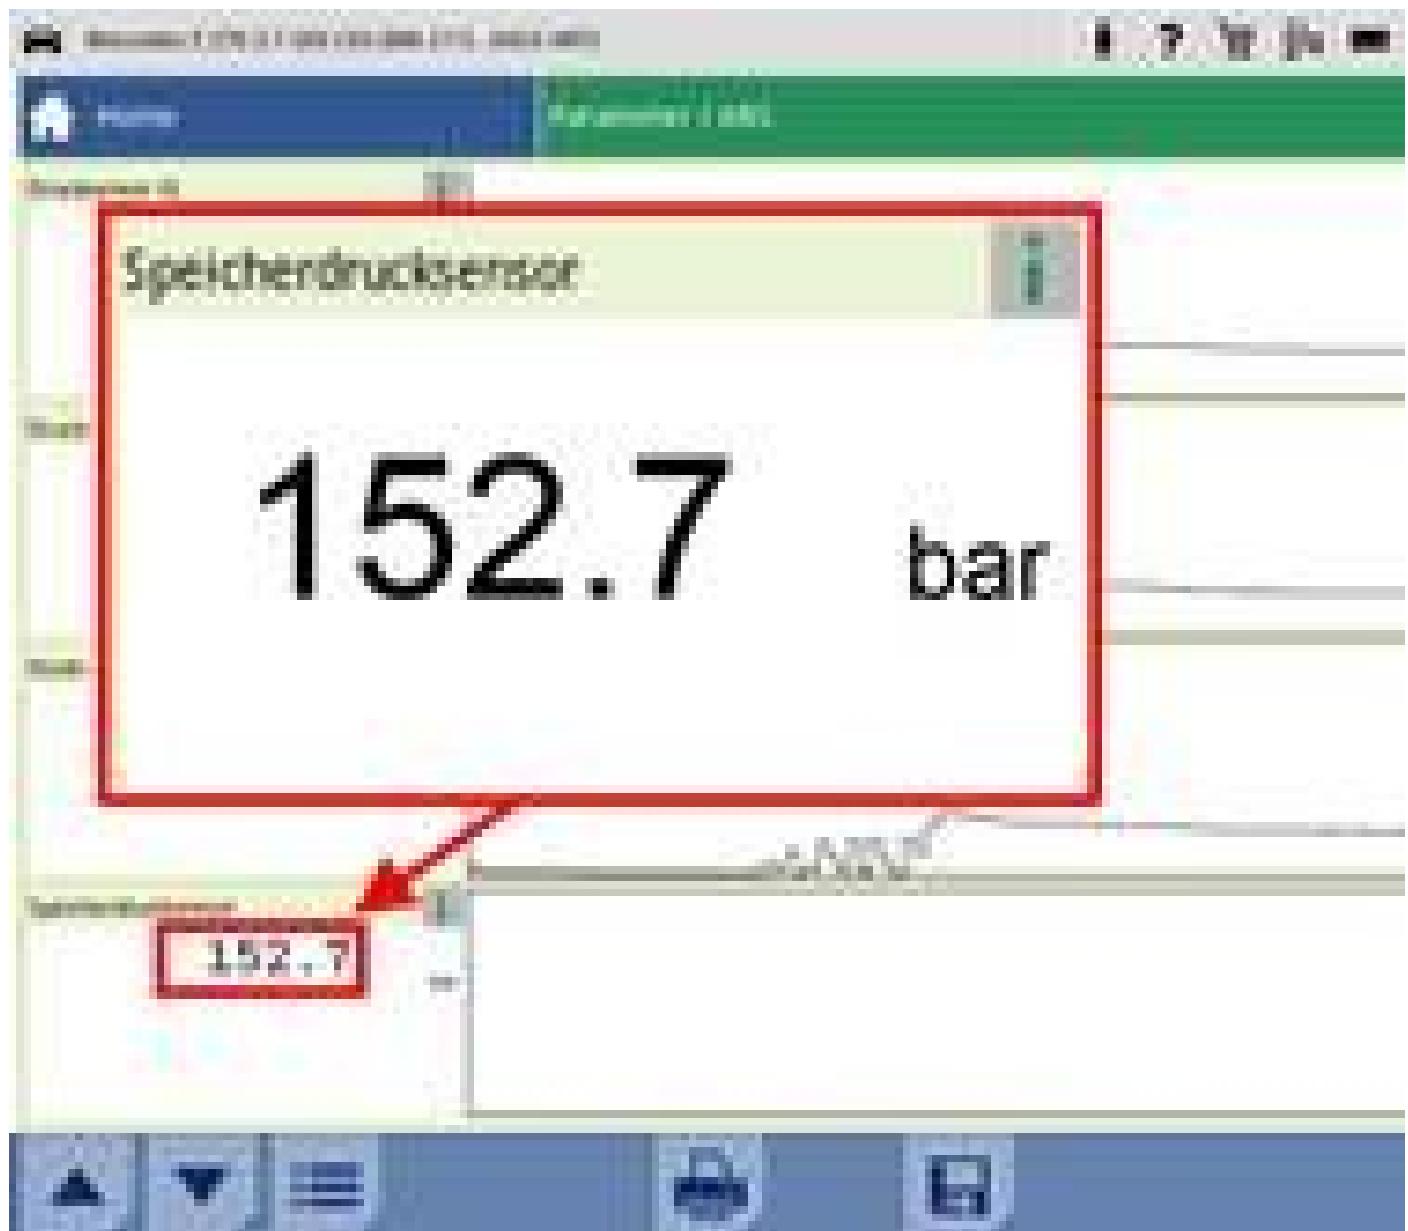
- Conectar o aparelho de diagnóstico
- Ligar o motor
- Aumentar a pressão no reservatório de pressão acionando várias vezes o pedal do travão
- Ler os valores reais/parâmetros (Figura)
- • Reservatório de pressão, aprox. 150 bar
- Ler a pressão no reservatório de pressão após 15, 30, 45 e 60 minutos

Se a queda de pressão durante os 60 minutos for superior a 7 bar, a unidade hidráulica SBC tem de ser substituída
