# Mercedes-Benz-E-class-Lâmpada de controlo do motor acende | HELLA

Classe E (W 211)

Todos os veículos com código do motor 642.xxx

## Lâmpada de controlo do motor acende

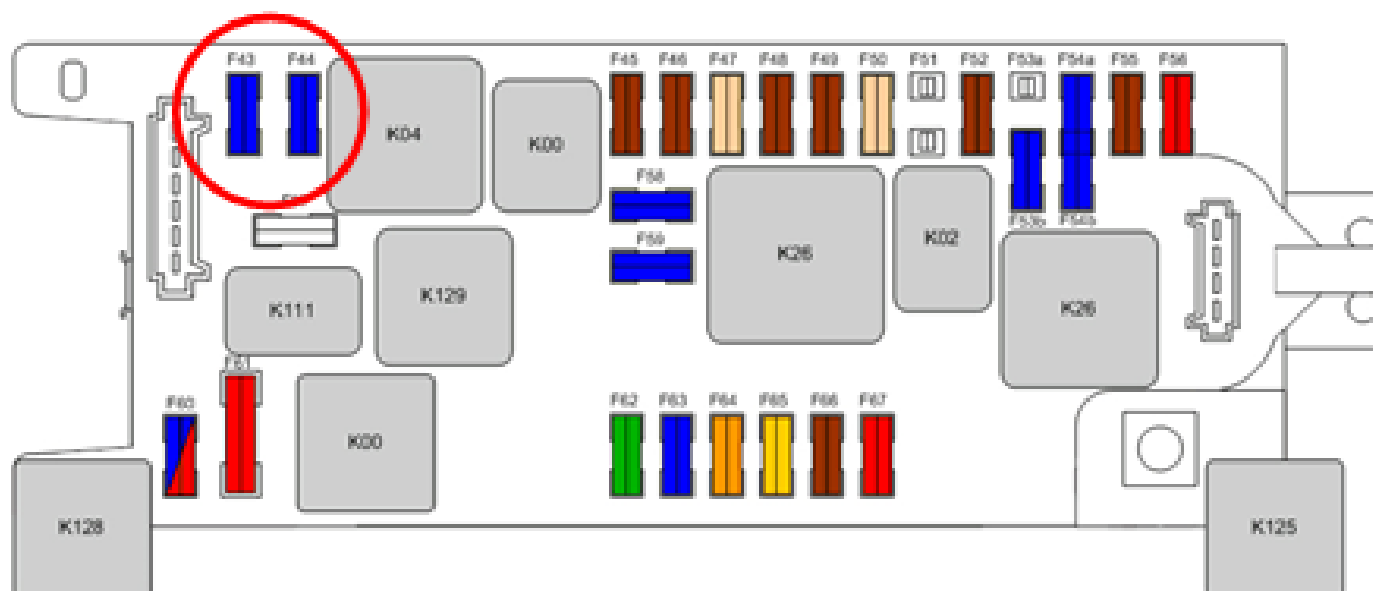
Fig. 1

Se o cliente reclamar a avaria supracitada, uma possível causa pode ser o servomotor das tampas de rotação (v. Fig 1.). Através do tubo do ar do turbocompressor, pode passar óleo para o servomotor. Eventualmente pode ser provocado um curto-circuito dentro do servomotor. Consequentemente o motor avança para o modo de emergência e são registados códigos de avaria relativos ao servomotor. Além disso, os fusíveis para a regulação do motor podem queimar (F43, F44, Fig. 2). Estes encontram-se na caixa dos fusíveis no compartimento do motor. A caixa de fusíveis encontra-se no canto dianteiro esquerdo, junto da chapa de proteção. Neste caso é necessário substituir o servomotor. Além disso, devem ser eliminados os restos de óleo no tubo do turbocompressor e devem ser substituídos os fusíveis. Apagar os códigos de avaria após a reparação.
