Mercedes Benz ML 270 CDI - Luz de controlo do motor brilha | HELLA

Mercedes Benz

Motor: OM 612.963

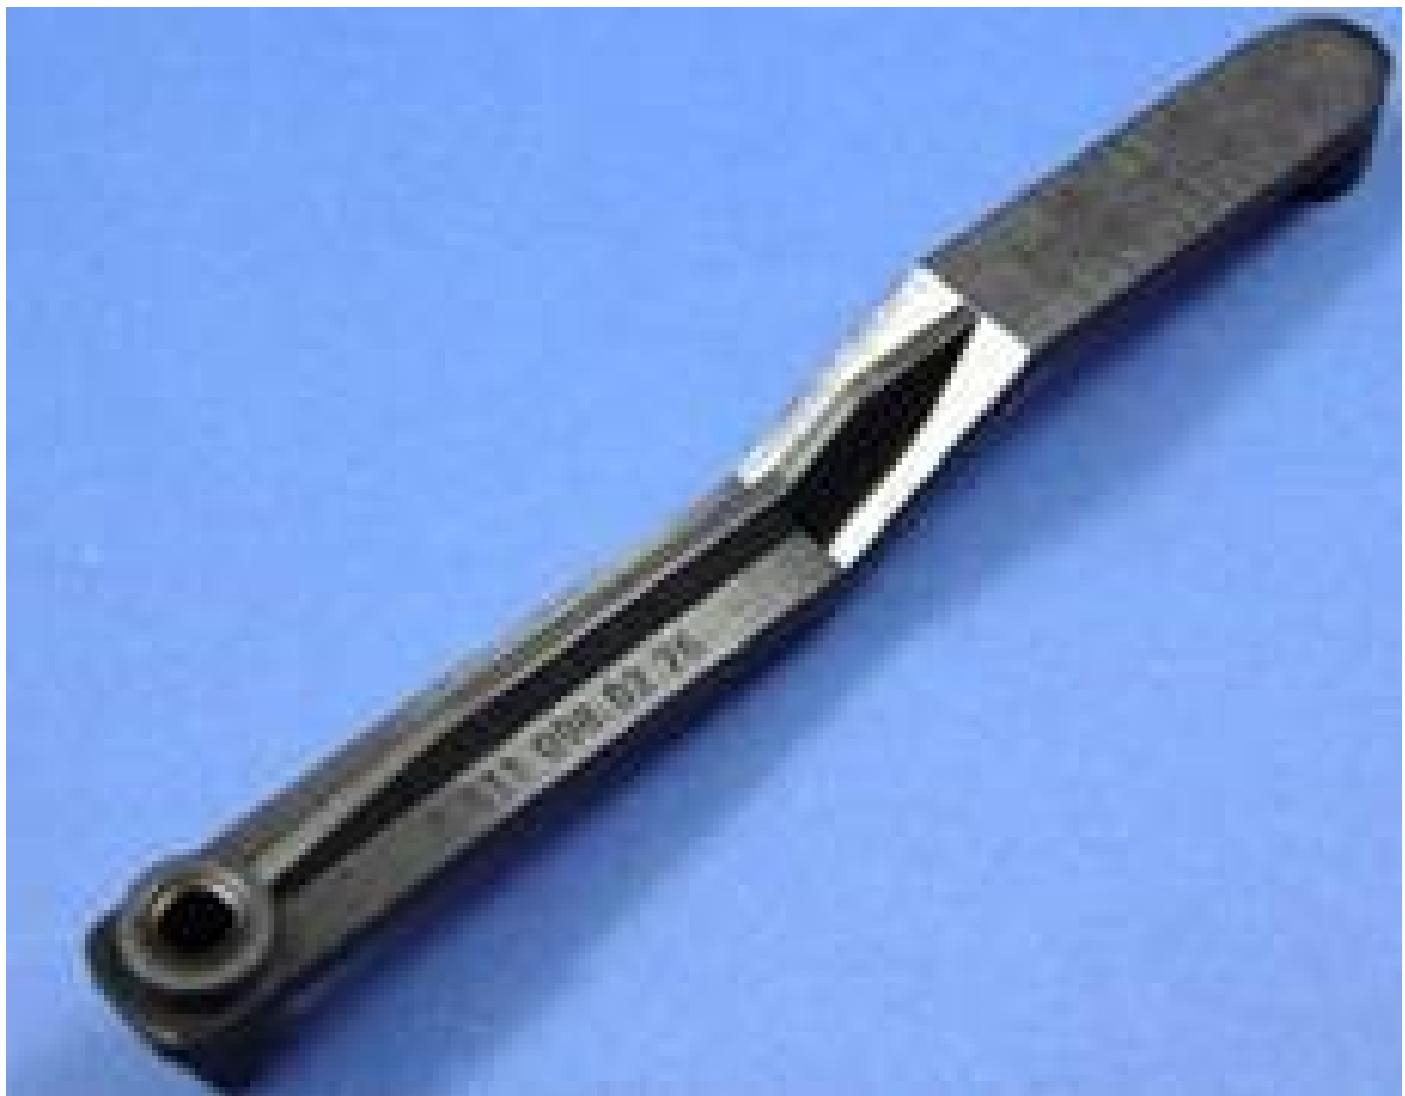
Se neste modelo forem detetadas uma ou várias das avarias supracitadas, isto pode dever-se a um tirante partido do comando do canal de enchimento. Neste caso é necessário desmontar o tirante e substituí-lo por uma peça sobressalente modificada pelo fabricante automóvel.

- Clipe de fixação: 611 098 01 26
- Tirante: 611 098 02 26

Neste contexto observar os avisos relativos à montagem e desmontagem do fabricante automóvel.
