# Opel Astra J — A luz de controlo do airbag acende | HELLA

**Astra J**

**Ano de fabrico: 2010–2012**

## **A luz de controlo do airbag acende**

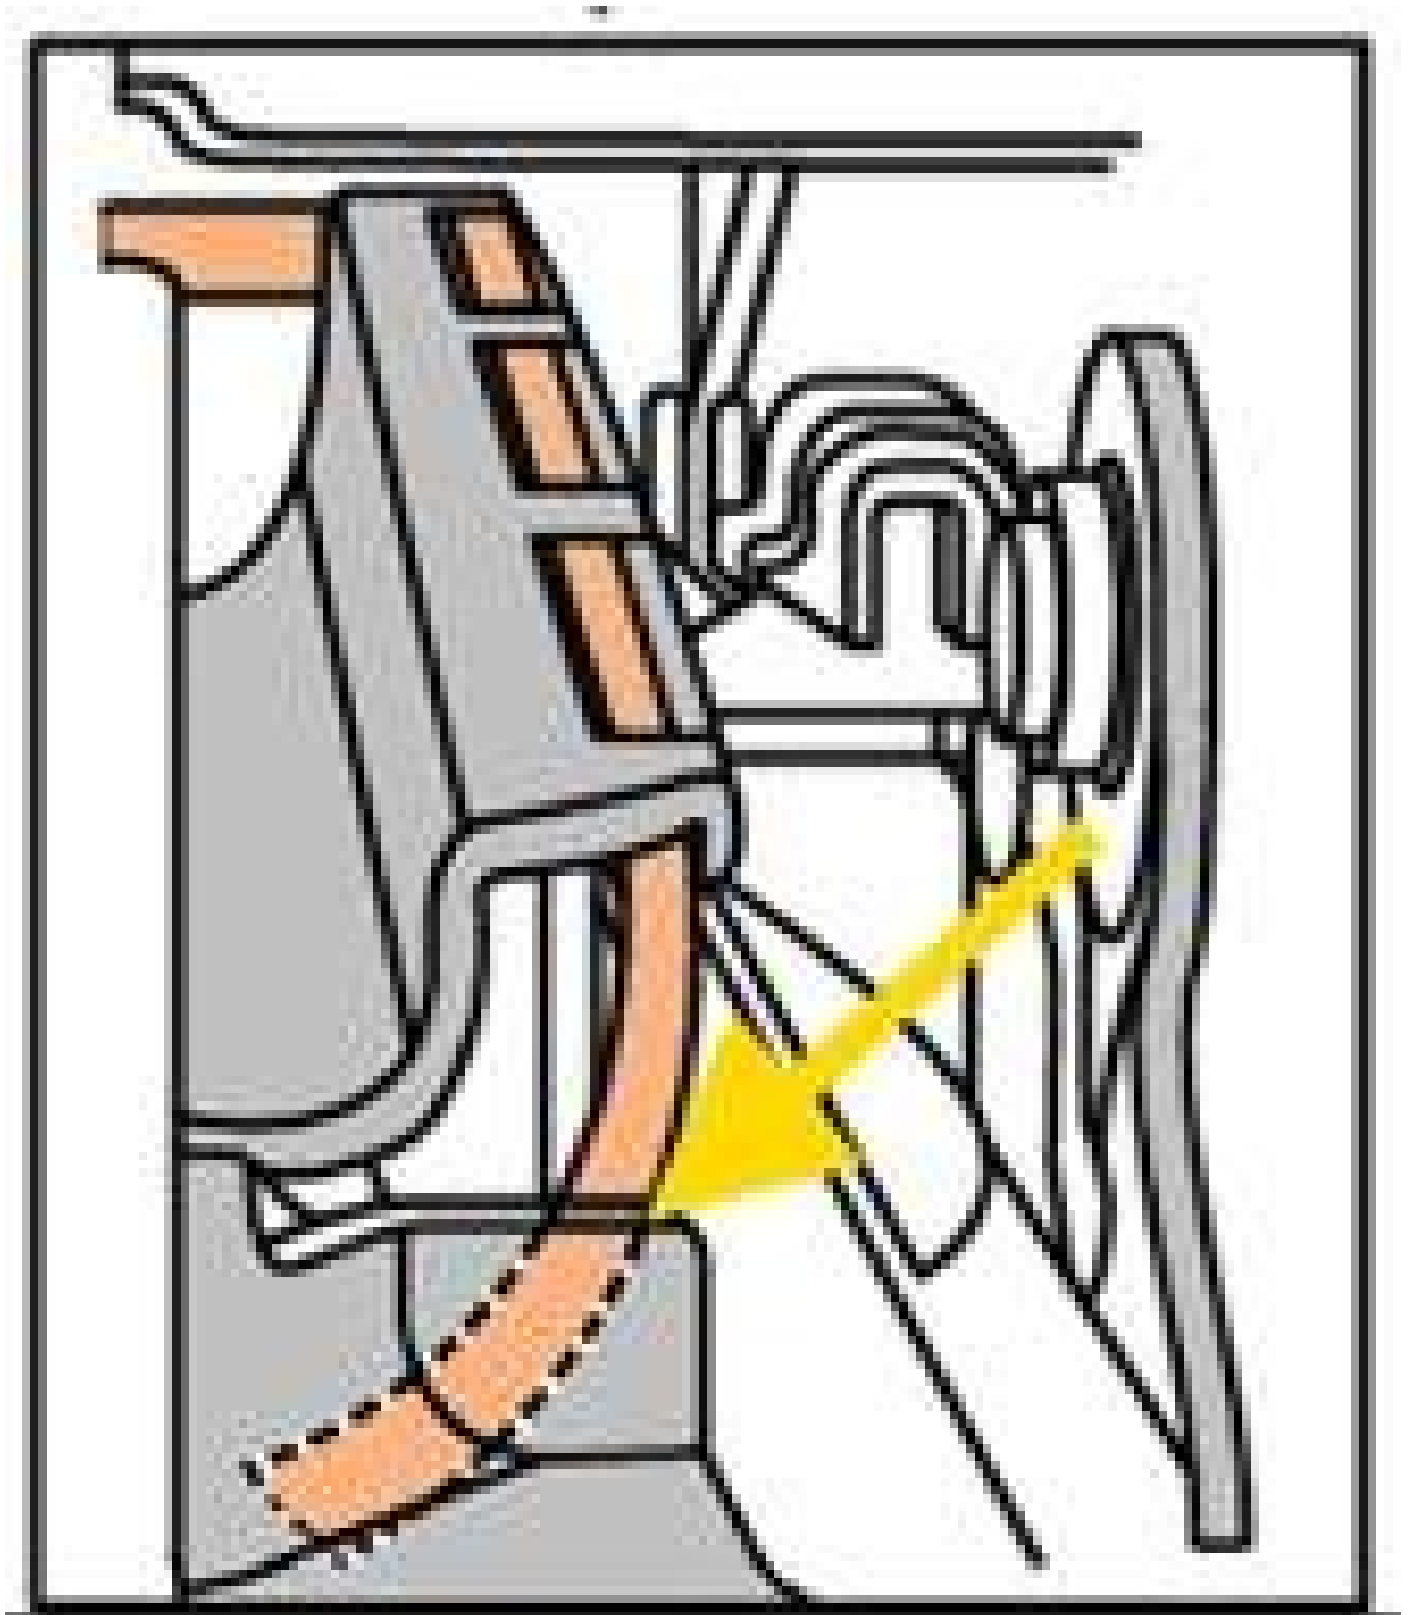
Figure 1

Este erro pode dever-se a um dano no chicote de cabos do sistema de airbag (na área do sistema de calhas do ajuste do banco dianteiro).

Um chicote de cabos incorretamente instalado (marcação, Figura 1) pode danificar cablagem.

Verificar o chicote de cabos quanto a danos. Prestar especial atenção a pontos de fricção.

- Substituir a unidade de pré-tensor do cinto de segurança
- Instalar novamente o chicote de cabos e fixar (assegurar uma instalação correta do chicote de cabos)

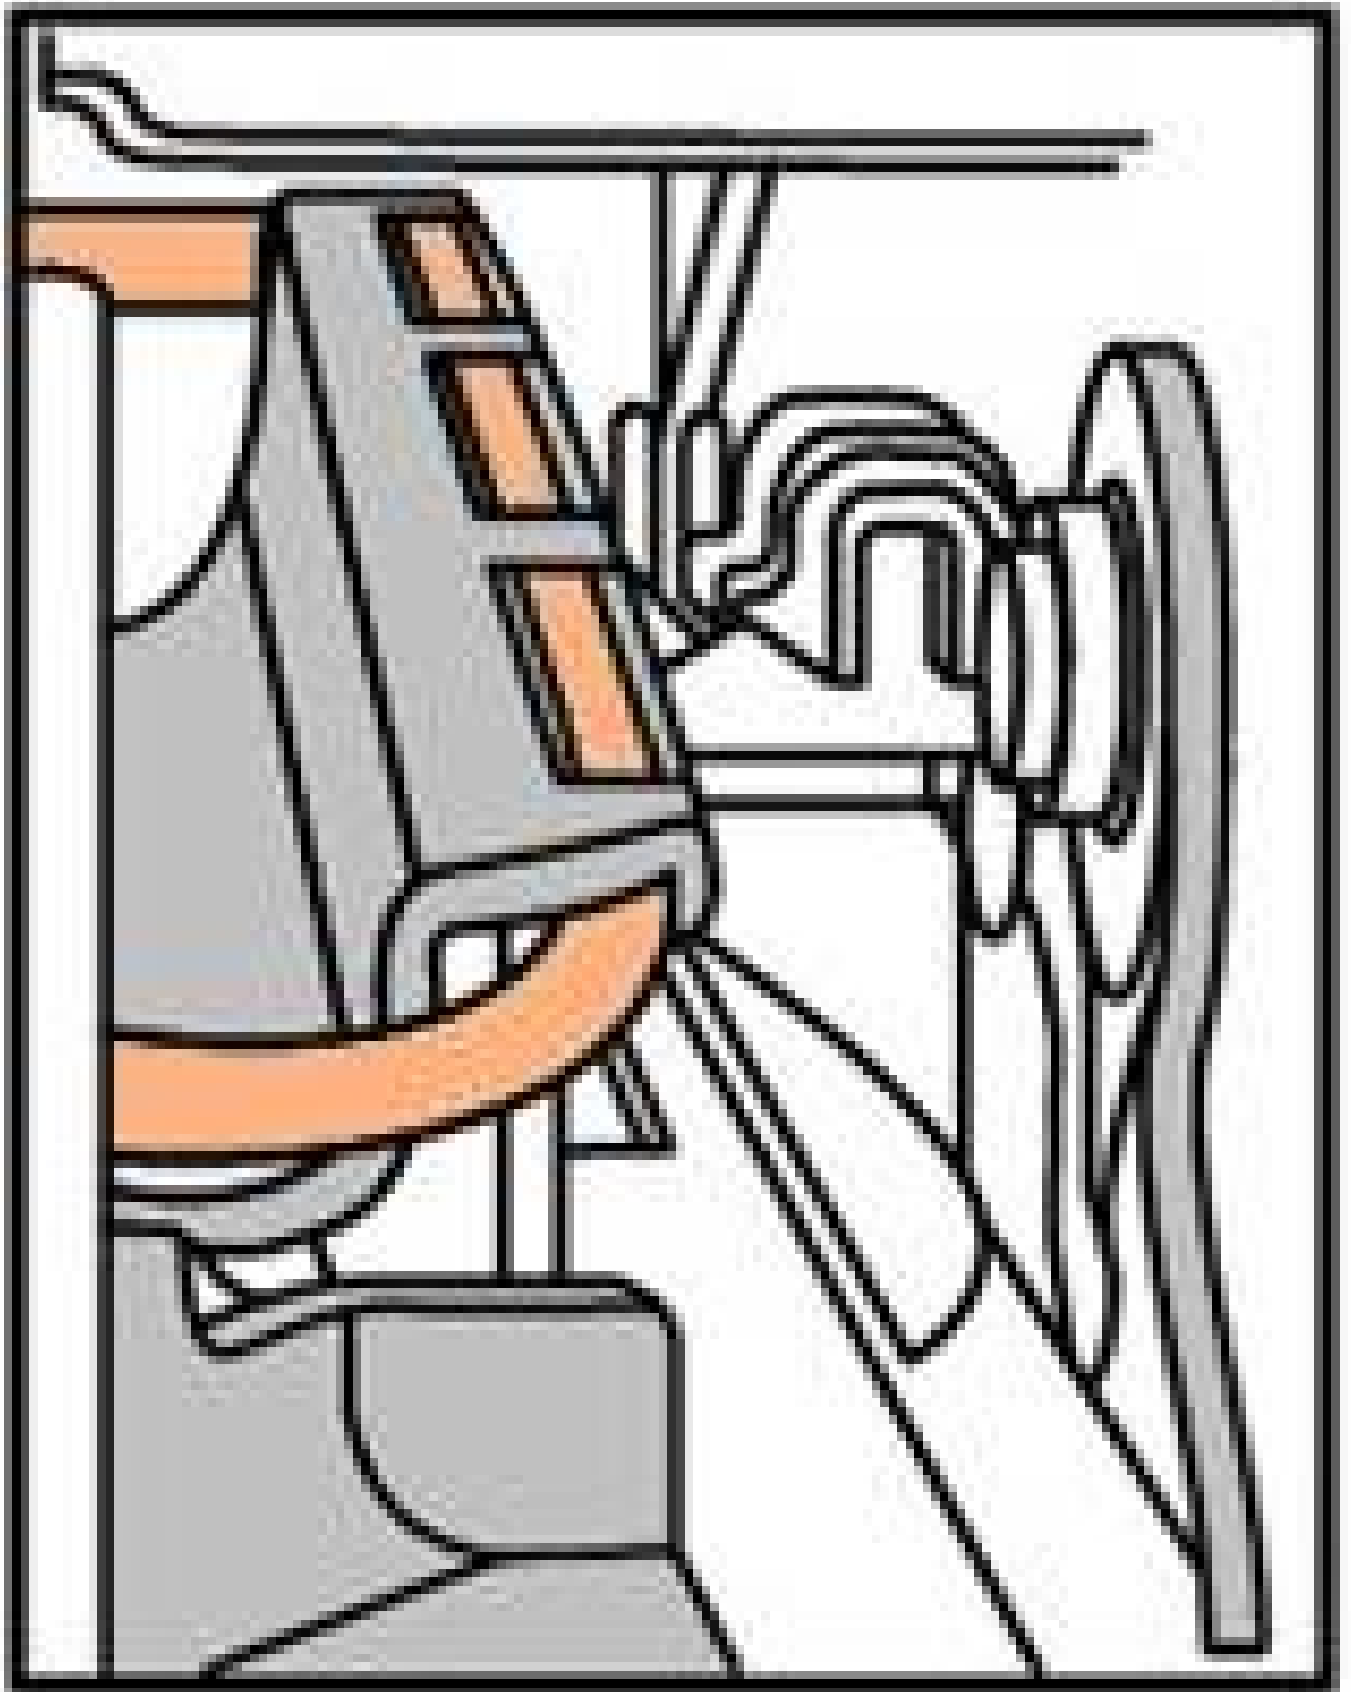
Figure 2

Figura 2

- Substituir o revestimento da calha do banco

- Em seguida, eliminar a memória de erros
