# Opel Astra J — Perda de líquido de refrigeração | HELLA

**Astra J**

**Motor: A20DT/A20DTH/A20DTJ/A20DTR**

## Perda de líquido de refrigeração

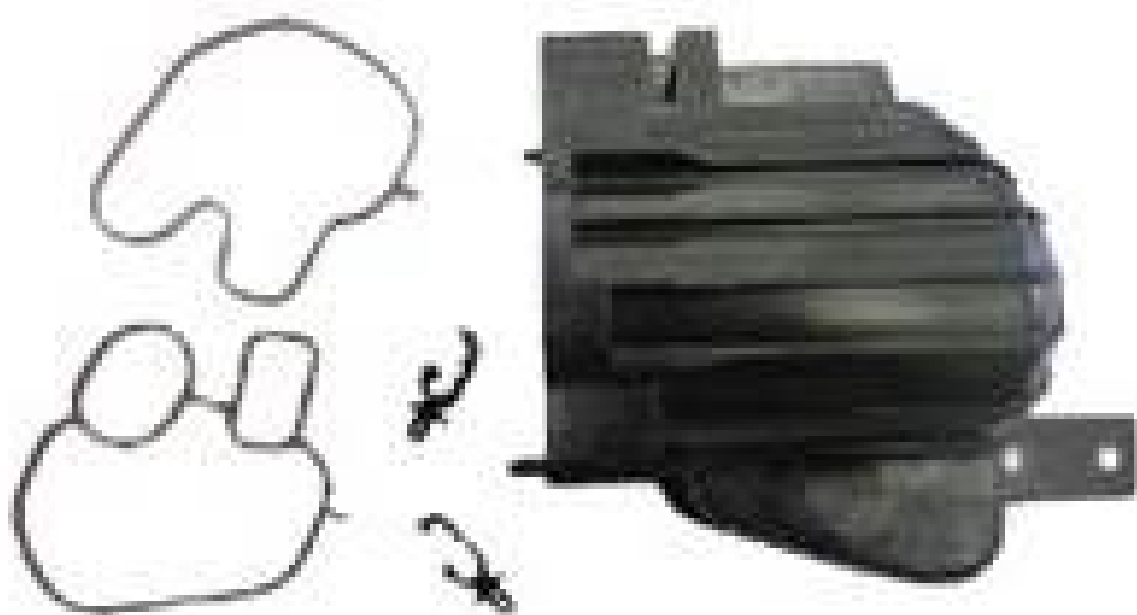
Para resolver a situação, deve-se proceder da seguinte forma e utilizar um kit de reparação (Figura) constituído por uma carcaça, 2 vedantes e 2 cliques:

Utilizar o kit de reparação (ref.: 55590953):

- Deixar arrefecer o motor
- Desmontar a carcaça do radiador RGE (recolher o líquido de refrigeração)
- Desmontar o radiador RGE da carcaça
- Limpar as superfícies vedantes

- Montar o radiador RGE na nova carcaça
- Montar a carcaça do radiador utilizando os novos vedantes
- Encher o líquido de refrigeração
- Purgar o ar do sistema de refrigeração
- Realizar um teste de estanqueidade
