# **Opel Corsa C Falha esporádica do painel de instrumentos. | HELLA**

**Opel Corsa C**

**A partir do ano de fabrico: 2003**

## **Falha esporádica do painel de instrumentos**

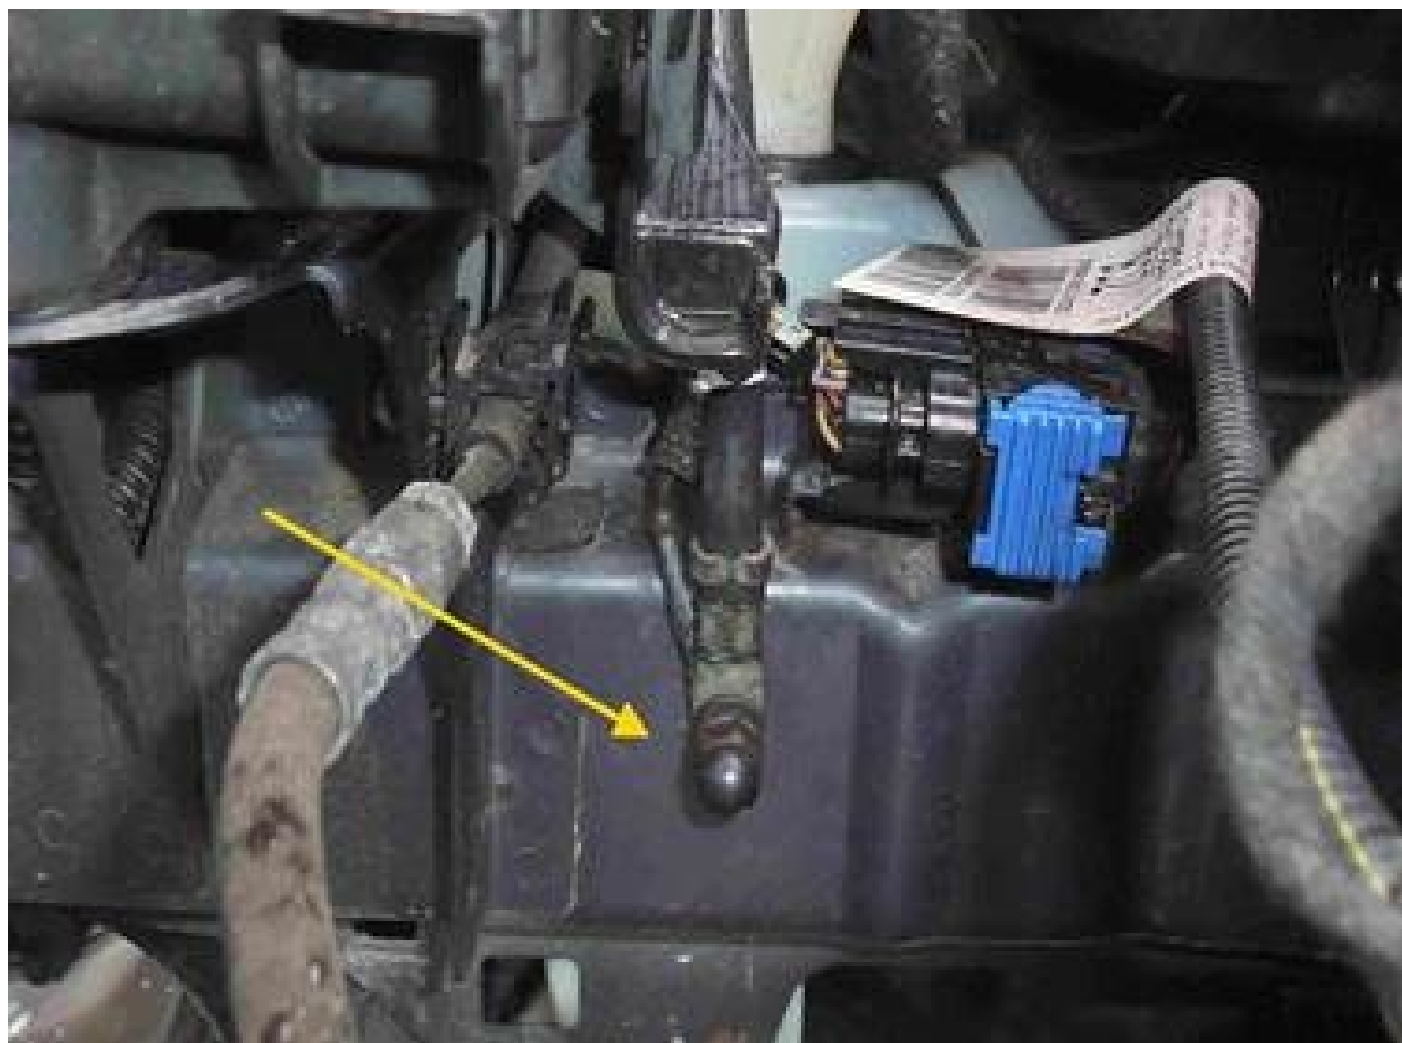
Se nestes veículos for reclamada uma falha esporádica ou um mau funcionamento do painel de instrumentos durante a marcha (que permanece até ao próximo ciclo de ignição), deve analisar-se a ligação à massa.

Verificar o ponto da massa no chassis, no compartimento do motor (ver foto). Verificar se a porca de capa está corretamente apertada e se as ligações do cabo estão corroídas e apertadas.

Se as ligações do cabo de massa estiverem soltas, deve-se montar uma arruela elástica/ anilha de mola, de modo a assegurar a ligação de massa.
