# **Opel Insignia — Perda de líquido de refrigeração no radiador RGE | HELLA**

**Astra J**

**Motor: A20DT/A20DTH/A20DTJ/A20DTR/A20DTC**

## **Perda de líquido de refrigeração no radiador RGE**

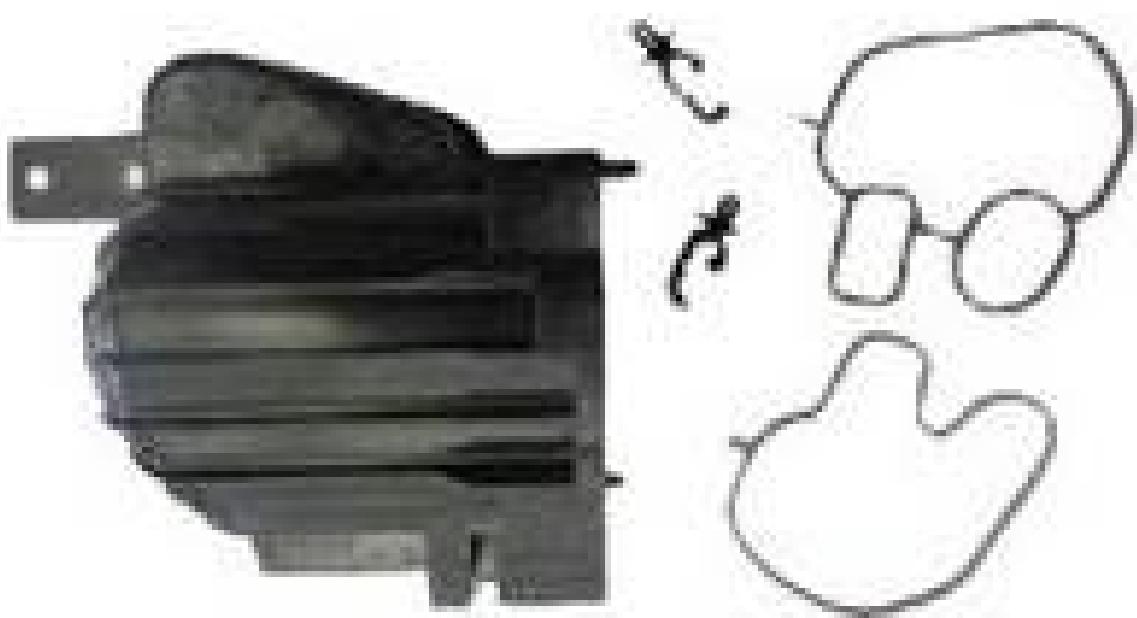
Para resolver a situação, deve-se proceder da seguinte forma e utilizar um kit de reparação (Figura) constituído por uma carcaça, 2 vedantes e 2 clipes:

Utilizar o kit de reparação (ref.: 55590953):

- Deixar arrefecer o motor
- Desmontar a carcaça do radiador RGE (recolher o líquido de refrigeração)
- Desmontar o radiador RGE da carcaça
- Limpar as superfícies vedantes

- Montar o radiador RGE na nova carcaça
- Montar a carcaça do radiador utilizando os novos vedantes
- Encher o líquido de refrigeração
- Purgar o ar do sistema de refrigeração
- Realizar um teste de estanqueidade
