# Opel Meriva A — Motor de arranque não rodopia

## Desmontagem do motor de arranque no Opel Meriva A

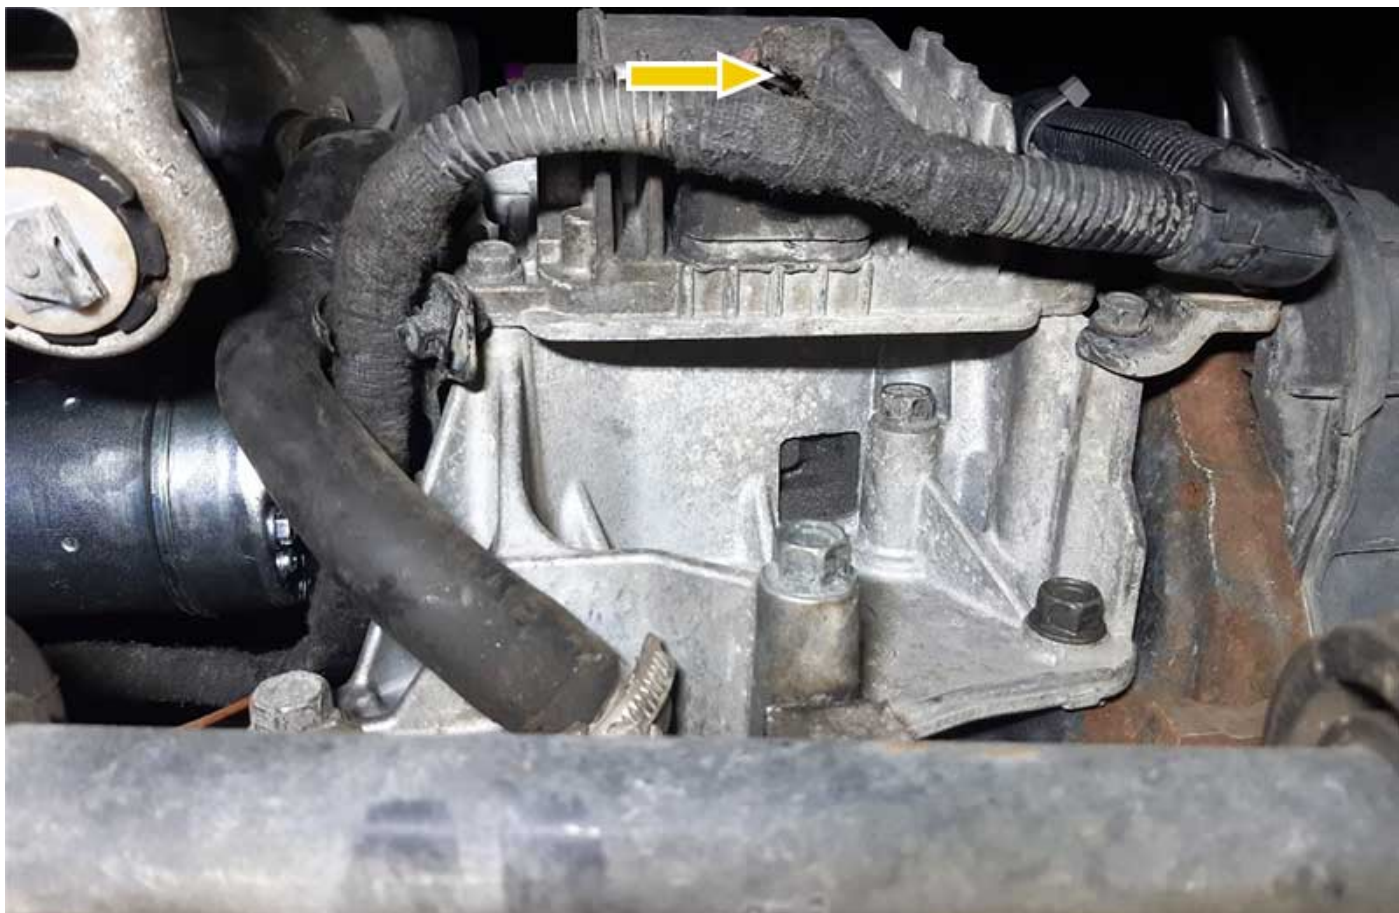
A partir da parte inferior da carroçaria — Módulo de comando da direção

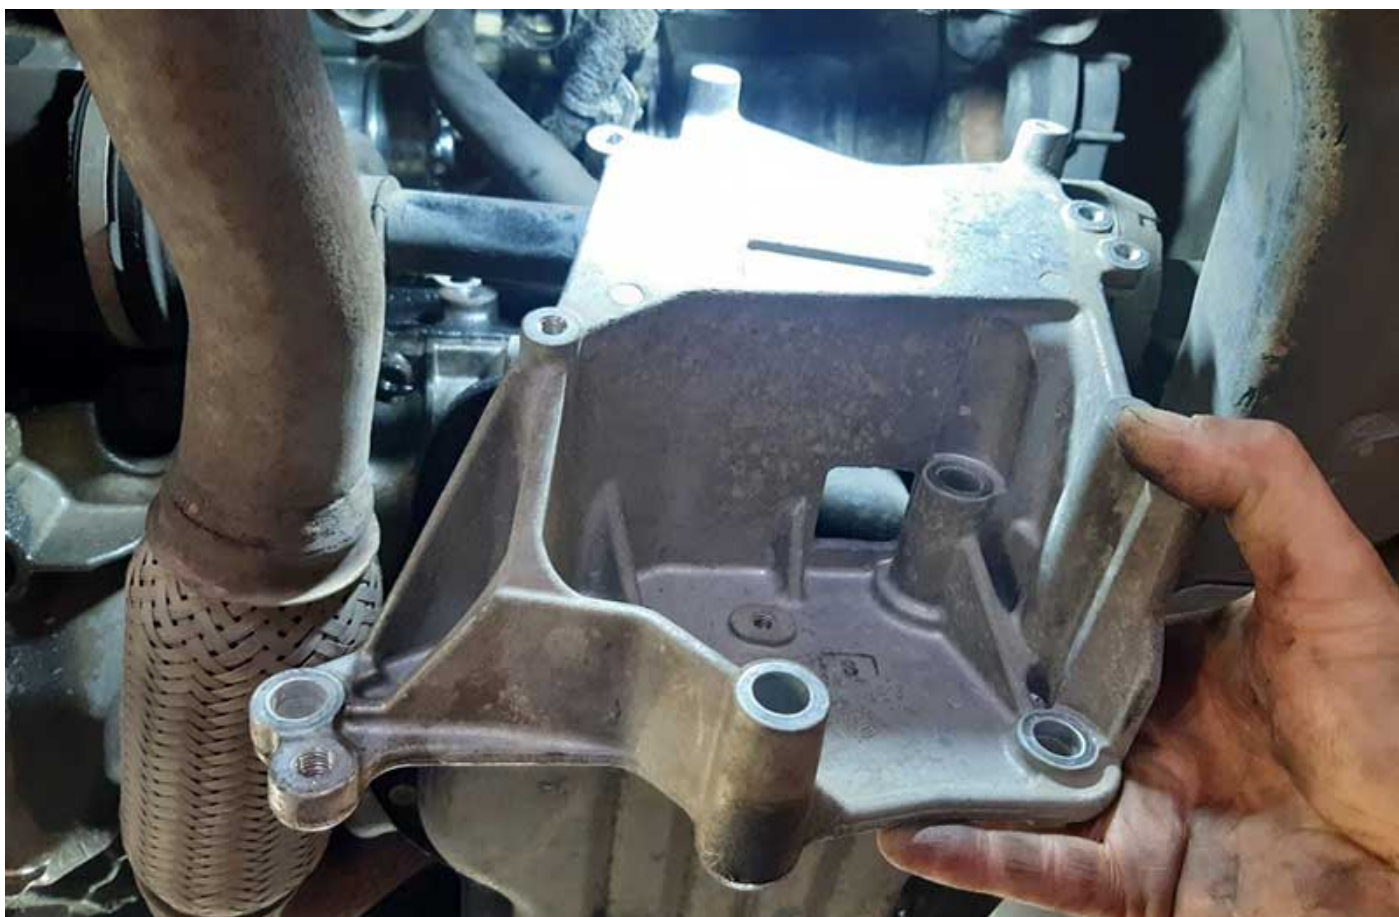
Desaparafusar o suporte e remover

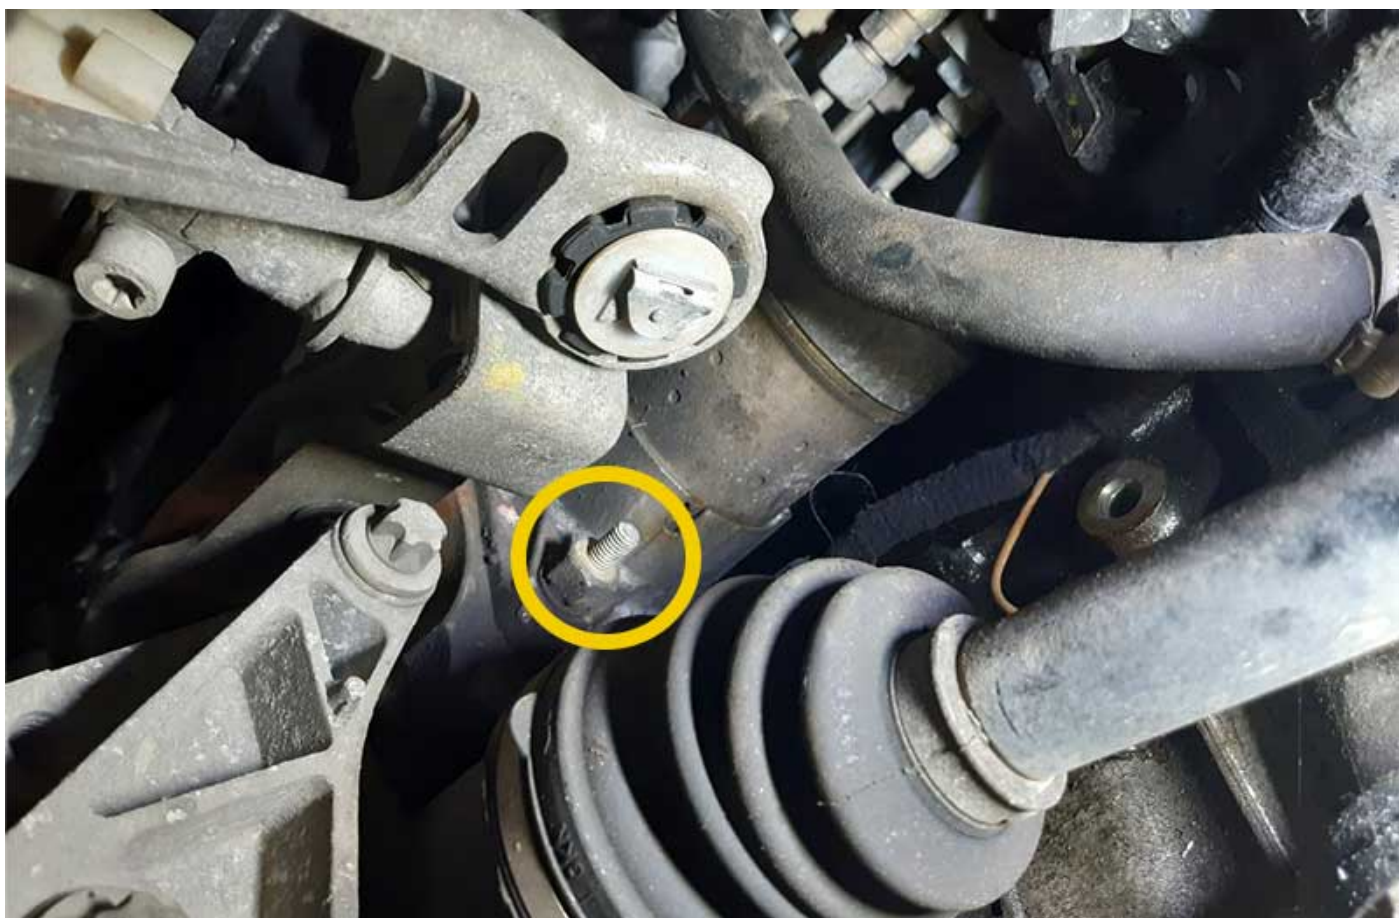
Desapertar/remover o parafuso do motor de arranque

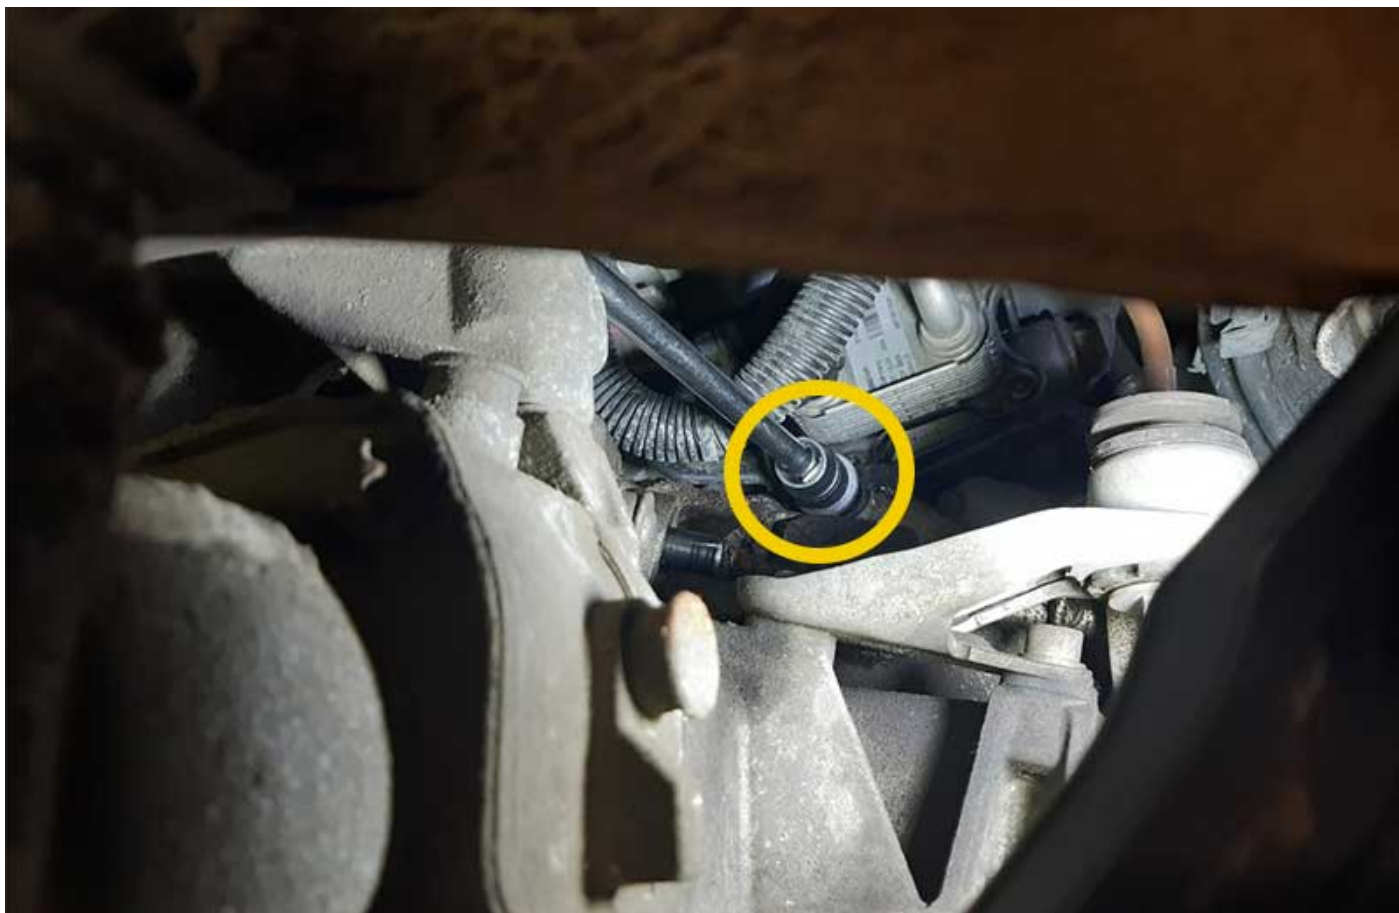
Parafuso do motor de arranque
