## Seat Arona — Ruídos na zona da frente do veículo durante manobras

### Ruídos na zona da frente durante manobras

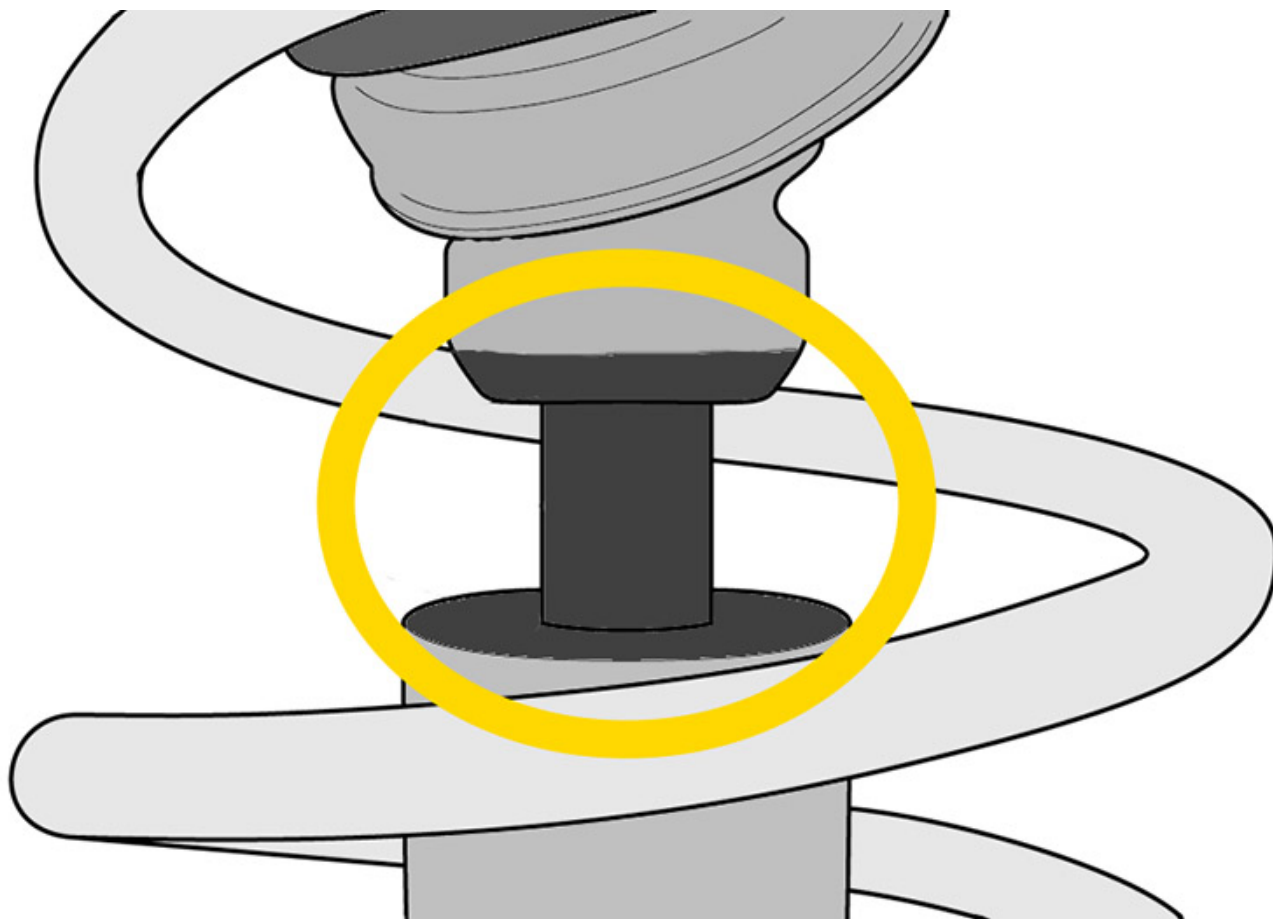
Uma possível causa é uma fricção indesejada entre a pata telescópica dianteira e o batente do amortecedor.

massa lubrificante à base de silicone, referência G 000 405 A2 shy /> (utilizar apenas o tipo de lubrificante aqui especificado)shy />, nos locais assinalados na figura, nas superfícies de encosto entre o êmbolo do amortecedor e o batente amortecedor

- Levantar a cobertura de proteção e o batente amortecedor para ter acesso ao êmbolo do amortecedor.
- Limpar todas as superfícies de encosto e aplicar

- Montar as peças desmontadas na ordem inversa.
- Repetir a medida no outro lado do veículo.

Em seguida deve ser realizada uma prova de estrada para verificar se a medida de reparação foi bem sucedida.
